AÇÃO CORRETIVA DE SEGURANÇA

Atualização de software IOLMaster 700

com versões de software 1.90.2.09 e 1.90.8.06

Atualização de software IOLMaster 700 com versões de software 1.90.2.09 e 1.90.8.06

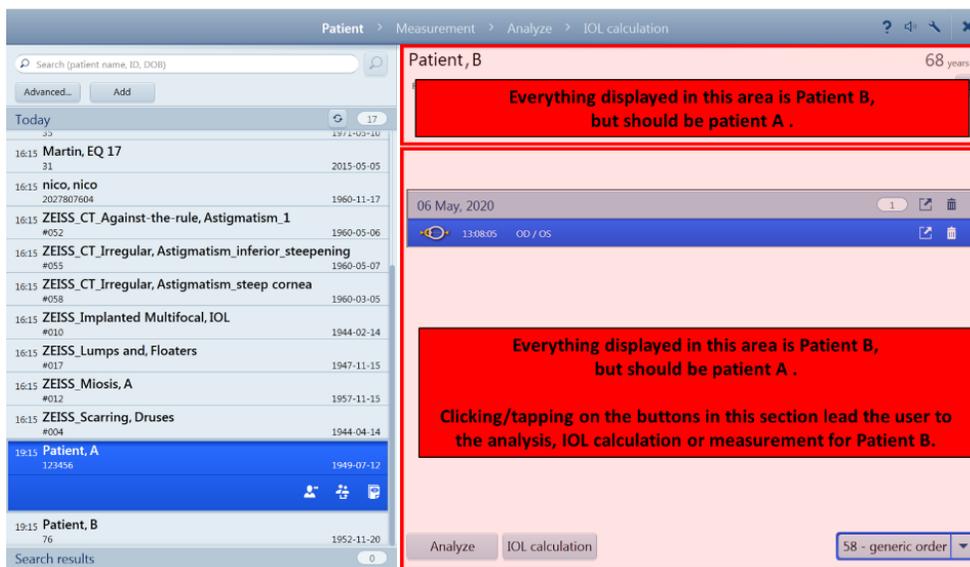
- Existem duas manifestações conhecidas desse bug:
 - O usuário selecionou o paciente “A” na lista de pacientes, mas o paciente “B” é exibido no lado direito (Figura 1).

Figura 1: Incompatibilidade entre a lista de pacientes e o lado direito do gerente de pacientes.

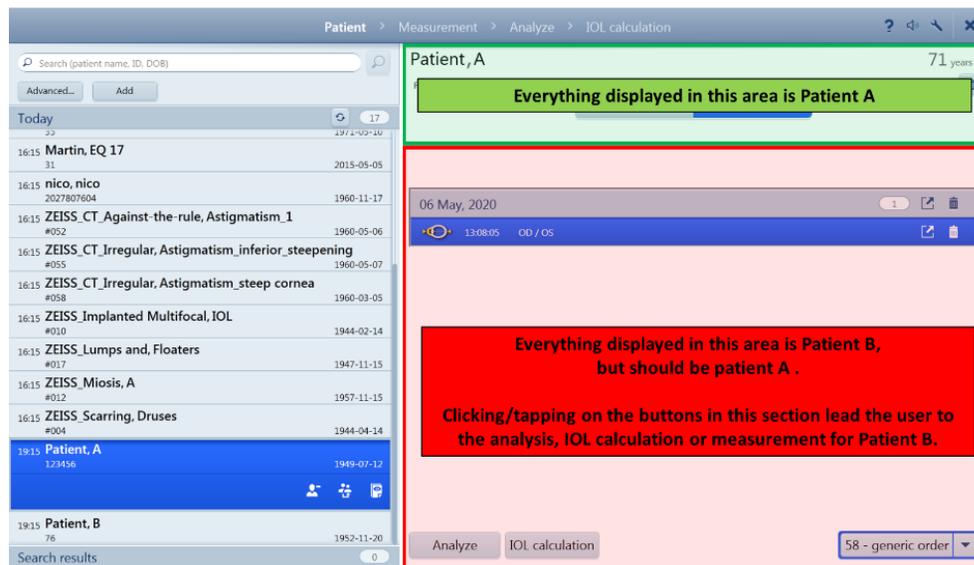
- O usuário selecionou o paciente “A” na lista de pacientes, o paciente “A” é exibido corretamente no canto superior direito, mas o paciente “B” é exibido no canto inferior direito (Figura 2).

Figura 2: Discordância entre a lista de pacientes / lado superior direito e o lado inferior direito do gerente de pacientes.
