## INFORMAÇÕES IMPORTANTES SOBRE A ROTULAGEM DE DISPOSITIVOS Bomba de Infusão Implantável SynchroMed™ Modelo 8637

### Adesão aos avisos durante atualização da bomba

FA946

Novembro, 2020.

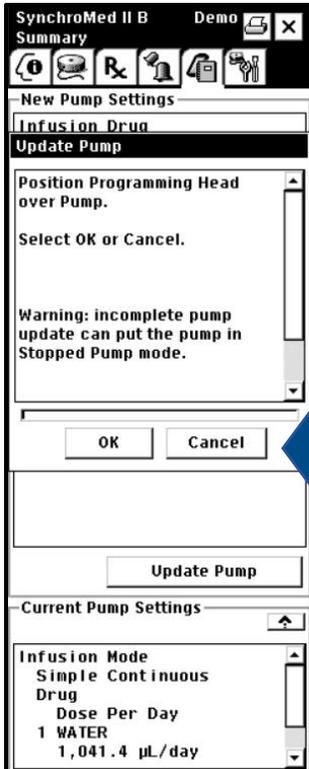
PROGRAMAÇÃO INCOMPLETA

Quando ocorre um erro de comunicação durante a atualização da bomba, a aplicação continua tentando o comando.

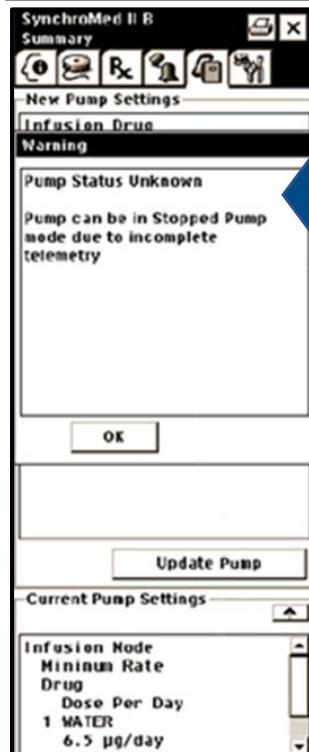
Se isto acontecer, uma caixa de diálogo é apresentada com a opção de **cancelar** a atualização da bomba.

Se o usuário optar por cancelar a atualização, uma tela de **aviso** é apresentada para confirmar a intenção do usuário e a consciência do risco de "Modo da Bomba Interrompida".

Neste cenário, **não enviar o paciente para casa se o status da Bomba não for confirmado.**

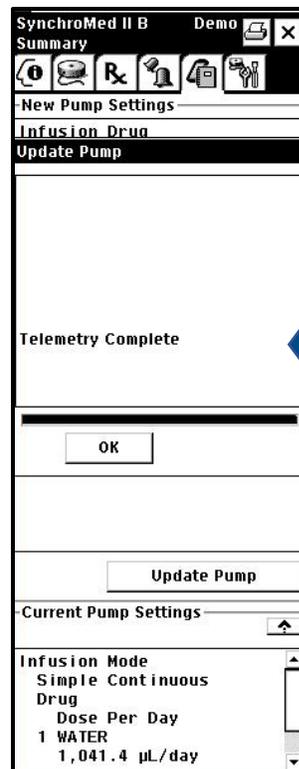
PROGRAMAÇÃO CONCLUÍDA

No evento normal esperado de atualização da bomba, a confirmação da configuração das telas seria apresentada ao usuário com a mensagem "Telemetria Concluída".

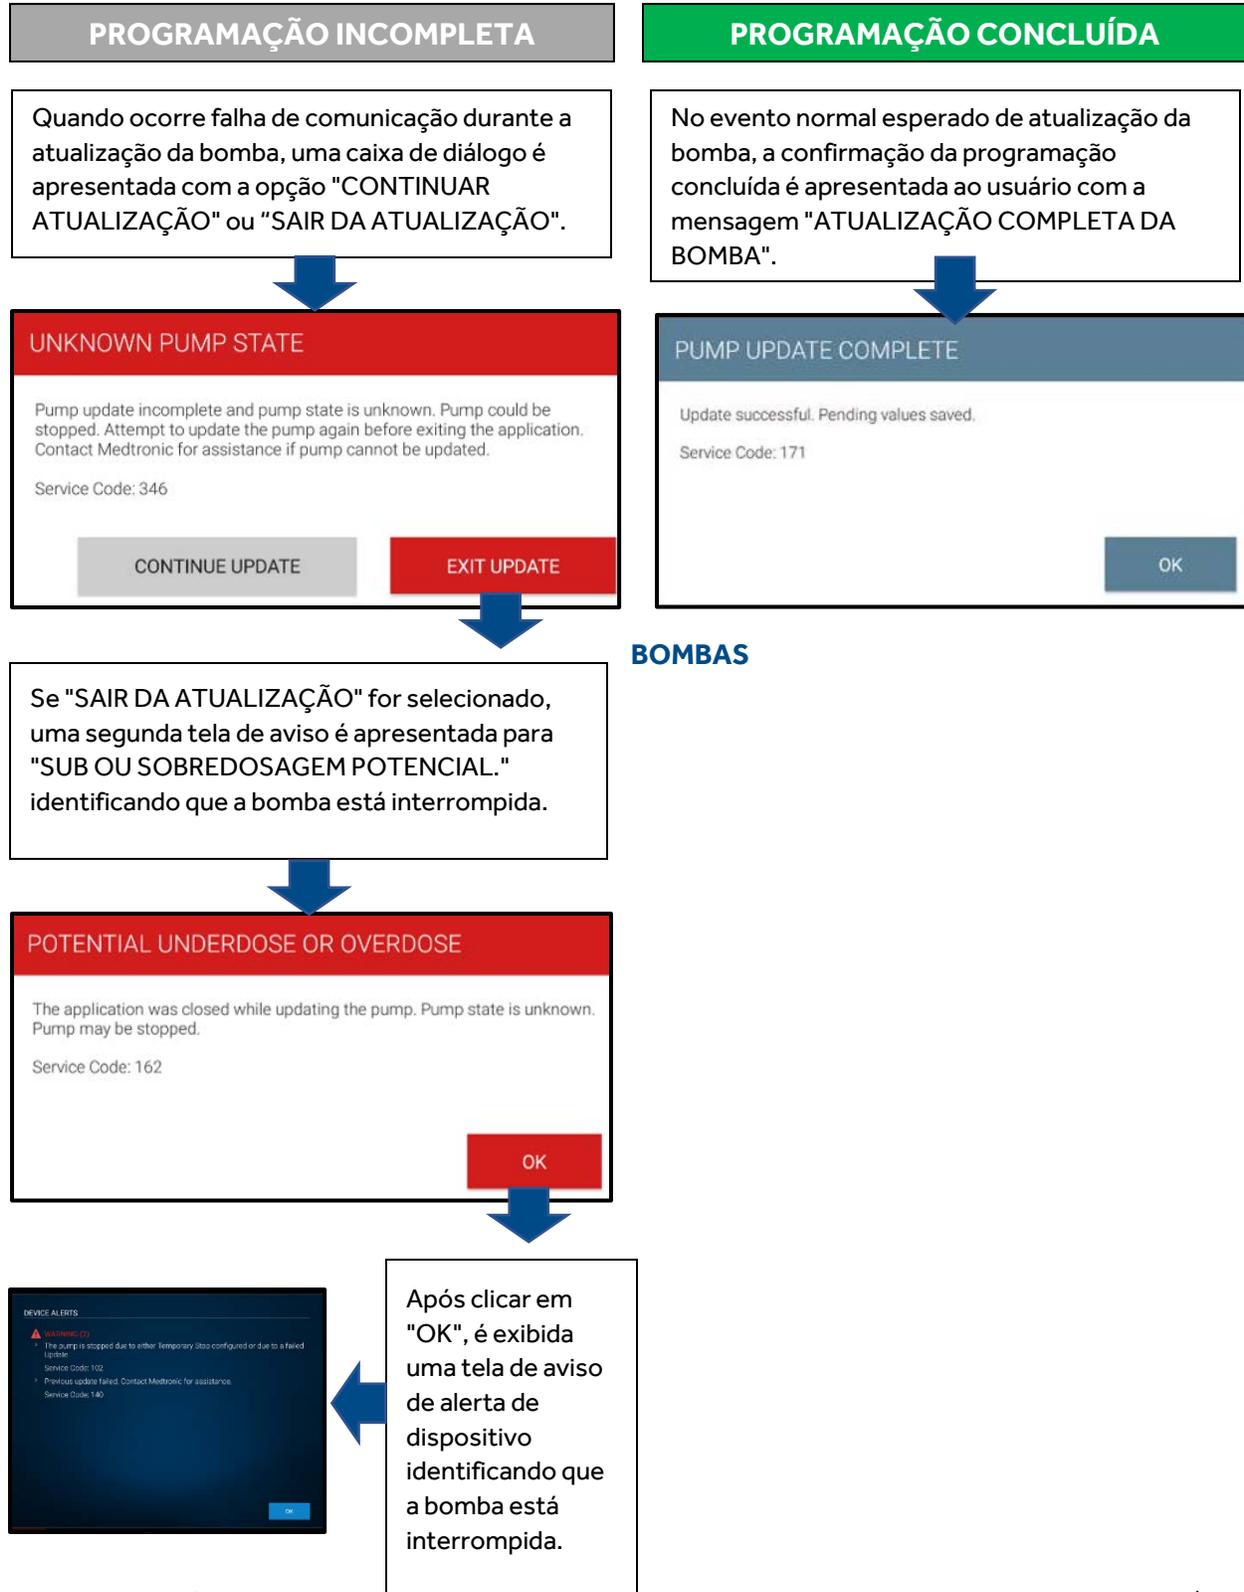
### A810 MENSAGENS NA TELA DO PROGRAMADOR RELACIONADAS ÀS ATUALIZAÇÕES DE

When telemetry is interrupted, either by user action or system action, the pump state is unknown, and the pump may or may not be stopped. The system responds to interrupted telemetry with a high-level alert.

To continue updating the pump, tap the **CONTINUE UPDATE** button. If the application is closed and the pump is left in an unknown state, start a programming session with the pump and check all of the current pump settings.
