Correção Urgente de Dispositivo Médico

Possível redução de RRT até o EOS

Claria MRI™/Amplia MRI™/Compia MRI™/Viva™/Brava™ CRT-Ds

FCA951

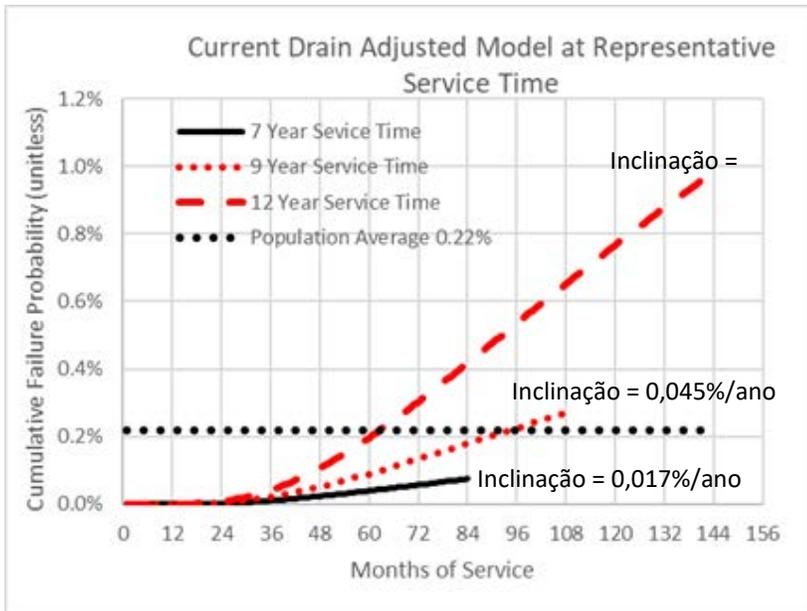
Probabilidade (risco por ano) de esgotamento rápido devido a esse problema como uma função do tempo de serviço

Probabilidade acumulada é o risco esperado para um dispositivo apresentar esse problema entre o implante e o fim do serviço. Quando o risco é avaliado para um dispositivo que atingiu uma vida útil superior a 3 anos, o risco restante pode ser estimado com base no valor de risco anual mostrado.

A Média Populacional (0,22%) é a probabilidade acumulada de todo o subconjunto de dispositivos suscetíveis a esse problema. Este valor leva em consideração a longevidade esperada e a mortalidade do paciente. Nem todos os dispositivos com tempo de serviço projetado de 12 anos estarão em serviço todos os 12 anos.

A inclinação da curva reflete o risco por ano com base nos tempos de serviço da amostra de 7, 9 e 12 anos.

A inclinação (risco por ano) é constante após aproximadamente 3 anos de tempo de serviço.
