AÇÃO CORRETIVA NO MERCADO

Número do AC: 2021/01

Produto	REF	MS nº	Lotes	Vencimento
ID- DiaClon Anti-M/N	006011VI	80004040126	51210 10 01	04.2021
			51210 11 01	06.2021
			51210 12 01	09.2021
			51210 12 02	10.2021
			51210 13 02	10.2021
ID- DiaClon Anti-N	007111VI	80004040126	50221 05 01	04.2021
			50221 06 01	06.2021
			50221 07 01	07.2021
			50221 07 02	09.2021

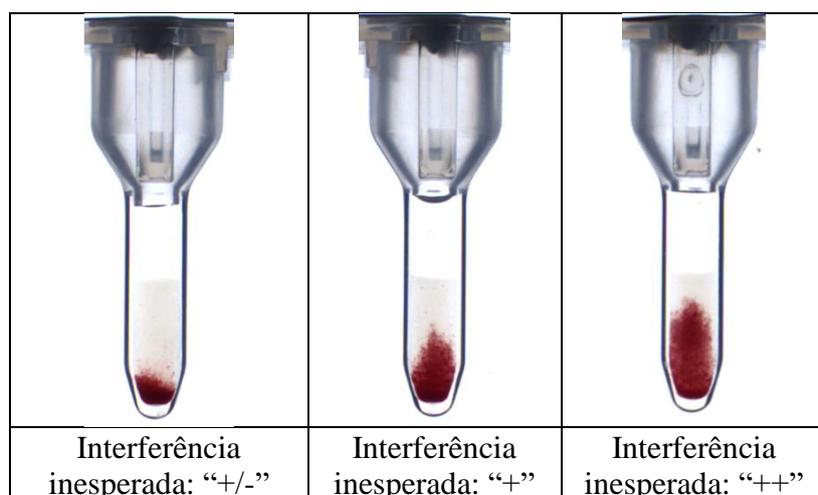
Após investigações, verificamos que reações inesperadas podem ser observadas no microtubo Anti-N (MNS2) dos ID-Cartões mencionados acima com amostras que não possuem o antígeno correspondente (N negativas [MNS: -2]).

Tabela 1: Exemplo de reações não esperadas obtidas no IH-500 com os lotes de ID-Cartões impactados.

O fenômeno é observado com frequência quando os testes nos ID-Cartões são realizados no IH-500. É raramente observado quando os testes nos ID-Cartões são realizados no IH-1000 ou testados nos métodos manuais ou semi-automatizados (Saxo II, Banjo, Swing).

Recomendamos avaliar os resultados com reações não esperadas descritas acima com o responsável pelo laboratório para determinar se um novo teste é necessário e tomar a ação apropriada, dependendo das condições clínicas do paciente, histórico médico e outros dados laboratoriais relevantes.

Método de Teste	Recomendação
IH-500	1) Suspenda o uso dos ID-Cartões afetados no IH-500. 2) Use um dos seguintes métodos: <ul style="list-style-type: none">• Método manual ou,• Método semi-automatizado ou,• Método totalmente automatizado com o equipamento IH-1000, de acordo com as recomendações descritas a seguir.
IH-1000 e método semi-automatizado	Desative a validação automática dos resultados no IH-Com. No caso de uma reação mostrada como +/-, + ou ++ pelo equipamento, siga as recomendações abaixo: 1) Invalide o resultado, 2) Repita o teste com o método manual.
Método manual	Se a interpretação visual da reação for +/-, + ou ++ (consulte a tabela 2): 1) Invalide o resultado, 2) Repita o teste. Se o novo teste não permitir concluir a presença ou ausência do antígeno N, use um método alternativo, como a determinação do perfil antigênico que inclua uma etapa de incubação à temperatura ambiente.
