URGENTE: AVISO DE SEGURANÇA EM CAMPO

Microscópio cirúrgico Leica M220 F12

Identificador FSCA: CAPA-HER-MD-21-001

Substituição do braço pantográfico M220 para assegurar uma fixação confiável do charriot óptico

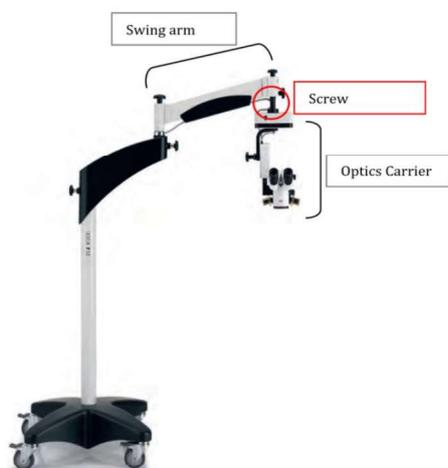
Figura 1: Microscópio cirúrgico Leica M220 F12

A Leica Microsystems recebeu cinco (5) reclamações referentes ao sistema de microscópios cirúrgicos M220 F12. Não houve nenhum ferimento ao paciente reportado em qualquer uma delas. Porém, esse defeito pode causar ferimentos. Quando esse defeito pode ocorrer, o charriot óptico M220 pode cair acidentalmente no campo cirúrgico, colocando em risco o contato com o paciente.

Essas reclamações detalharam falhas de peças mecânicas com o parafuso que conecta o charriot óptico à extremidade livre do braço pantográfico (veja a Figura 1).

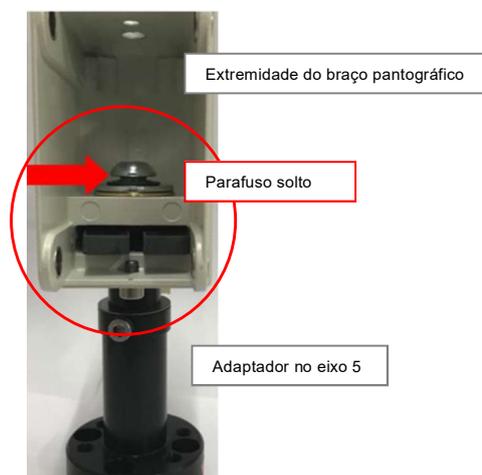
Figura 2: Solte o parafuso que conecta o braço pantográfico ao charriot óptico

A Leica Microsystems investigou a causa principal destas reclamações e identificou que a causa do problema observado é a fixação inadequada dos parafusos que conectam o braço pantográfico ao charriot óptico (veja a Figura 2). Este parafuso não foi considerado seguro porque não foi utilizada uma quantidade adequada de adesivo da rosca de alta resistência para garantir uma conexão confiável do braço pantográfico com o charriot óptico. Por isso, o parafuso que conecta o braço pantográfico com o charriot óptico afrouxa ao longo do tempo (veja a Figura 2) e o charriot óptico cai. As cinco (5) reclamações relataram exatamente a mesma falha e estão vinculadas a uma mudança no procedimento de fixação que foi introduzido pelo fornecedor do braço pantográfico em 2017 (com braço pantográfico M220 de número de série 4500) e aprimorado em 2018 (com braço pantográfico M220 de número de série 5142).

A investigação da causa principal para as duas (2) reclamações mais recentes revelou adicionalmente que o método anterior para avaliar a confiabilidade da conexão aparafusada por representantes de campo autorizados não é robusto o suficiente para garantir uma fixação confiável do charriot óptico durante a vida útil do aparelho.

Um representante da Leica Microsystems entrará em contato com sua instalação para providenciar a substituição gratuita do braço pantográfico do seu aparelho. A substituição está programada para ocorrer dos próximos 3 meses conforme sua conveniência dentro. Independentemente da substituição do braço pantográfico, aconselha-se a tomar as medidas conforme descrito abaixo imediatamente.

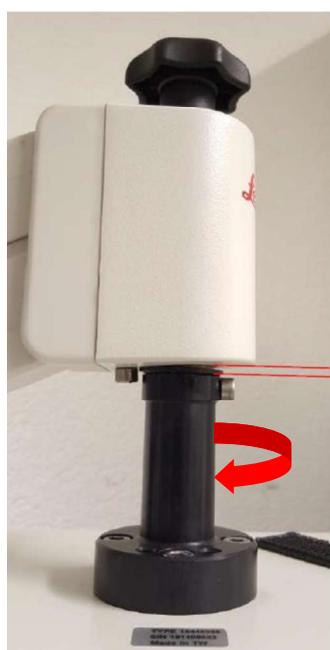
- Se a folga entre o adaptador preto e o invólucro branco na extremidade do braço pantográfico for superior a 3 mm (veja a Figura 3) ou for possível girar o charriot óptico em mais de 360° (veja a Figura 4): **→ NÃO use o dispositivo!**

Fig. 3: Visualização detalhada da folga entre o adaptador preto e o invólucro preto do braço pantográfico.

✗ Uma folga superior a 3 mm ou a rotação livre do charriot óptico por mais de 360° indica que o parafuso que prende o adaptador está frouxo e há um risco do charriot óptico cair.

Neste caso, o M220 F12 não pode mais ser usado.

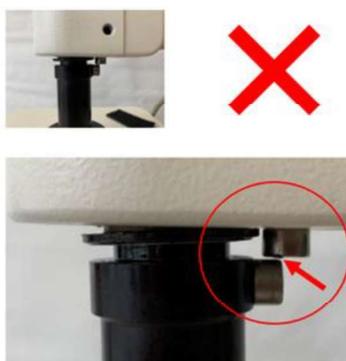
Fig. 4: Visualização detalhada do parafuso limitador quando o M220 F12 está com defeito: Os parafusos limitadores não estão funcionando corretamente e permite a rotação livre > 360°. **→ NÃO use o dispositivo!** O M220 F12 não pode ser mais usado.

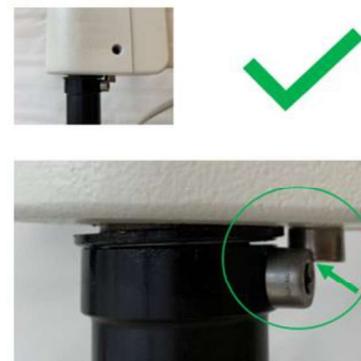
Fig. 5: Visualização detalhada do parafuso limitador quando o M220 F12 está de acordo com a especificação: Os parafusos limitadores funcionam corretamente para evitar a rotação >360°. **→ O aparelho pode ser usado como pretendido.** Não há risco do charriot óptico cair.

✓ Com uma folga inferior a 3 mm e não for possível girar mais de 360° devido aos parafusos limitadores eficientes (veja a Figura 6), o aparelho pode ser usado como pretendido.
