**URGENTE – Aviso de Segurança
Correção de Dispositivo Médico**

Montagem de teto da DVI de fluoroscopia contínua por TC – Opção com DVI no braço da TCC –
Conjunto do suporte do monitor
Desgaste significativo do suporte do monitor de fluoroscopia contínua por TC montado no braço de
suspensão

Revisão FSN 72800751: A

27-ABR-2021

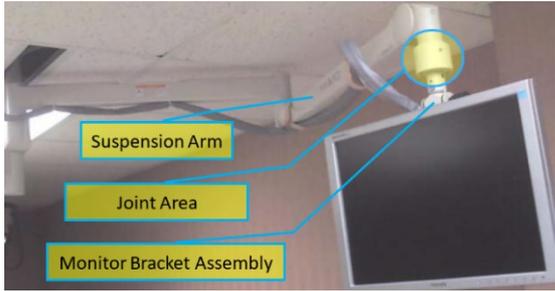
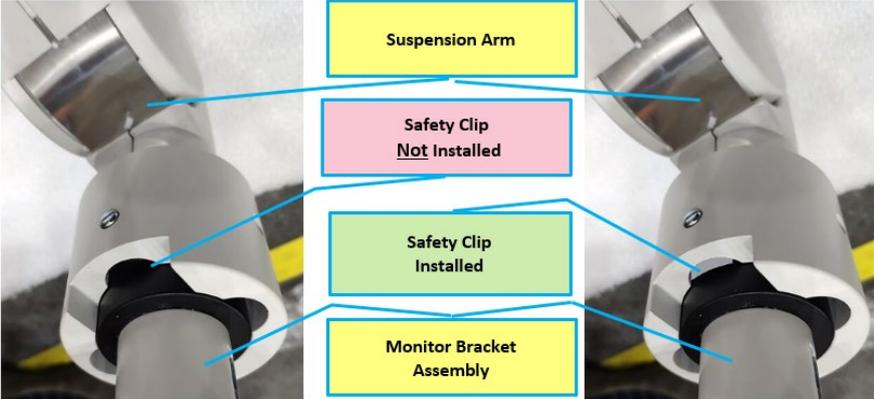
PRODUTOS AFETADOS	Conjuntos do suporte do monitor Philips com braço montado no teto da Interface de Visualização Digital (DVI) de fluoroscopia contínua por TC Opcional para produtos selecionados.
DESCRIÇÃO DO PROBLEMA	O desgaste significativo do eixo do conjunto do suporte do monitor que não for detectado pode potencialmente fazer com que o conjunto do suporte do monitor se separe do braço de suspensão.
RISCO ENVOLVIDO	Se o conjunto do suporte do monitor se separar do braço de suspensão, haverá um risco em potencial de que o monitor caia enquanto permanecer conectado aos cabos. Existe a possibilidade de que um paciente, operador, espectador ou técnico de manutenção que esteja no caminho de uma peça em queda sofra ferimentos que podem, em circunstâncias raras e específicas, causar ferimentos graves ou até mesmo a morte. Não houve nenhum relato de morte ou de ferimentos graves.
COMO IDENTIFICAR OS PRODUTOS AFETADOS	A Philips identificou que seu dispositivo pode ser afetado por esse problema.

AÇÃO A SER TOMADA PELO CLIENTE/USUÁRIO	<ul style="list-style-type: none">• Estar ciente desse perigo quando o clipe de segurança estiver faltando no conjunto da junção entre o conjunto do suporte do monitor e o braço de suspensão do teto.• Inspecionar a área da junção do braço do suporte do teto da DVI da TCC (a área circundada na imagem à direita) e observar se o clipe de segurança está instalado (como mostram as imagens abaixo).• Quando esse problema ocorre, pode ser difícil girar o monitor em relação ao braço de suspensão.

AÇÃO A SER TOMADA PELO CLIENTE/USUÁRIO	<p style="text-align: center;"><i>(continuação da página anterior)</i></p> <p>Ao perceber esses sinais e para evitar a ocorrência de uma situação de risco, execute as seguintes ações:</p> <ul style="list-style-type: none">▪ pare de usar o monitor suspenso para fins clínicos▪ mova o braço do monitor para longe de qualquer pessoa▪ chame a Philips Service para fazer os reparos. <p>Preencha o formulário eletrônico incluído na última página, por gentileza acessar via QR CODE ou Link, em caso de dúvida enviar um e-mail para fcobrasil@philips.com</p>
AÇÕES PROGRAMADAS PELA PHILIPS	A Philips inspecionará os sistemas por meio do Pedido de Alteração de Campo FCO 72800751. Os sistemas que forem reprovados na inspeção serão corrigidos por meio do Pedido de Alteração de Campo FCO 72800752.
MAIS INFORMAÇÕES E SUPORTE	<p>Se precisar de mais informações ou suporte para esse problema, entre em contato com seu representante local da Philips ou com a nossa Central de Atendimento e Cuidado com o Cliente através do telefone 0800737 8423.</p> <p>Atendimento de segunda a sábado das 07:00h as 19:00h</p>
