Aviso de Segurança URGENTE

Trilogy EV300 e Trilogy Evo O2

Registro ANVISA: 10216710384

jul/2021

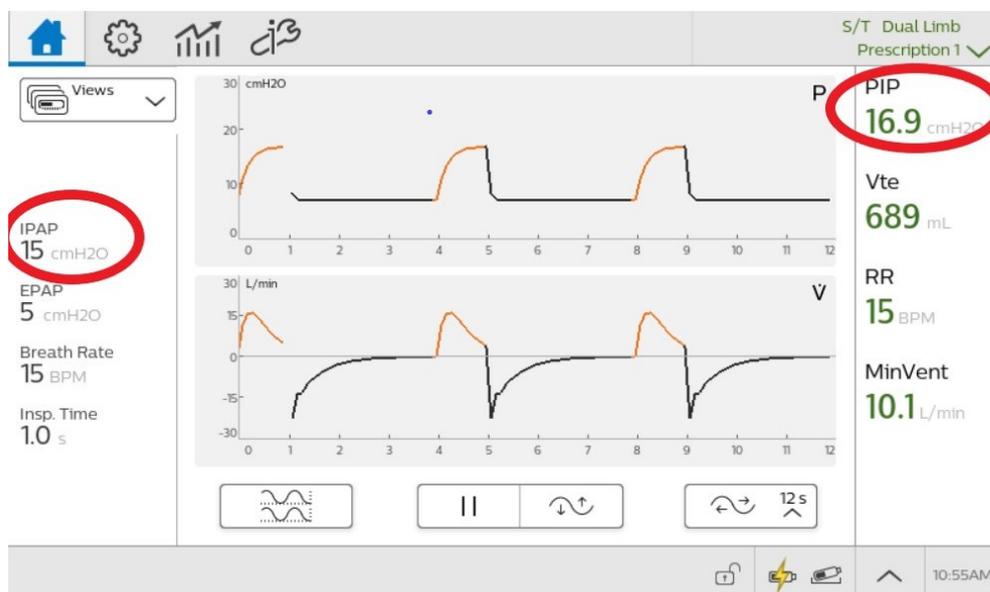
Os seguintes métodos devem ser usados para inspecionar o dispositivo a fim de determinar se ocorreu uma oscilação de pressão, pois ela não será detectada pelos alarmes de pressão:

O cuidador/clínico pode detectar o aumento da pressão observando os parâmetros medidos na tela do dispositivo (valor PIP medido ou forma de onda de pressão, como mostrado abaixo, em que o IPAP é definido como 15 cmH₂O, mas, devido ao aumento de pressão, a pressão real entregue é de 16,9 cmH₂O).

Se for detectada uma oscilação de pressão, a decisão de redefinir o dispositivo e retornar às configurações pretendidas originais DEVE ser tomada em consulta com um médico. Adote medidas para apoiar o paciente durante uma breve interrupção na terapia, conforme necessário.
