## Aviso de Segurança - Urgente

**Assunto: Risco potencial associado ao sobreaquecimento da ponta da sonda do termômetro de ouvido ThermoScan® Pro 6000 da Welch Allyn® Braun®.**

**Dispositivos Afetados:** Todos os Termômetros de ouvido PRO 6000 da Braun em distribuição.

**Nº de Identificação FSCA:** FA-2021-05-001-SKF-004

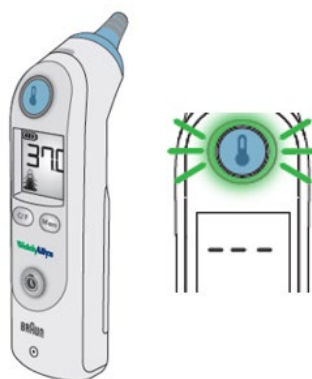
Figura 1.

mitigação de segurança incorporada (desligar o elemento de aquecimento) funcione corretamente. A maioria dos dispositivos que apresentam sobreaquecimento da ponta da sonda têm um dos dois comportamentos abaixo no momento da subida de potência:

1. O anel em torno do botão de medição mostrará uma luz verde intermitente ou começará a piscar em vez de um estado pronto (luz verde fixa).
2. O dispositivo requer múltiplos arranques de energia antes de passar ao estado de pronto (luz verde fixa).

1. Partilhe esta comunicação com todos os possíveis usuários da sua organização e instrua-os a seguir o Guia de Limpeza fornecido para uma limpeza adequada.
2. Não utilize o dispositivo se o anel em torno do botão de medição mostrar uma luz verde intermitente ou piscar em vez de um "estado de pronto" (luz verde fixa) e contacte o Serviço ao Cliente da Hillrom para comunicar este problema.

3. Não utilize o dispositivo se o aparelho necessitar ser ligado várias vezes antes de ficar no "estado pronto" (luz verde fixa) e contacte o Serviço ao Cliente da Hillrom para comunicar este problema.
4. Se verificar uma ponta da sonda em sobreaquecimento, não utilize o dispositivo e contacte o Serviço ao Cliente da Hillrom para comunicar o problema.
5. Preencha o formulário de resposta em anexo e envie-o a [hillromSKF004OUS@stericycle.com](mailto:hillromSKF004OUS@stericycle.com) no prazo de um mês.
