05.10.2021

**NOTIFICAÇÃO DE SEGURANÇA DE CAMPO
CORREÇÃO DE DISPOSITIVO MÉDICO****MAQUET CARDIOSAVE hybrid e MAQUET CARDIOSAVE rescue**

Código do Produto/Número da Peça:	D998-00-0800-32
Número do Série Afetado Distribuído:	Vide mapa de distribuição
Datas de Distribuição:	Desde 6 de março de 2012

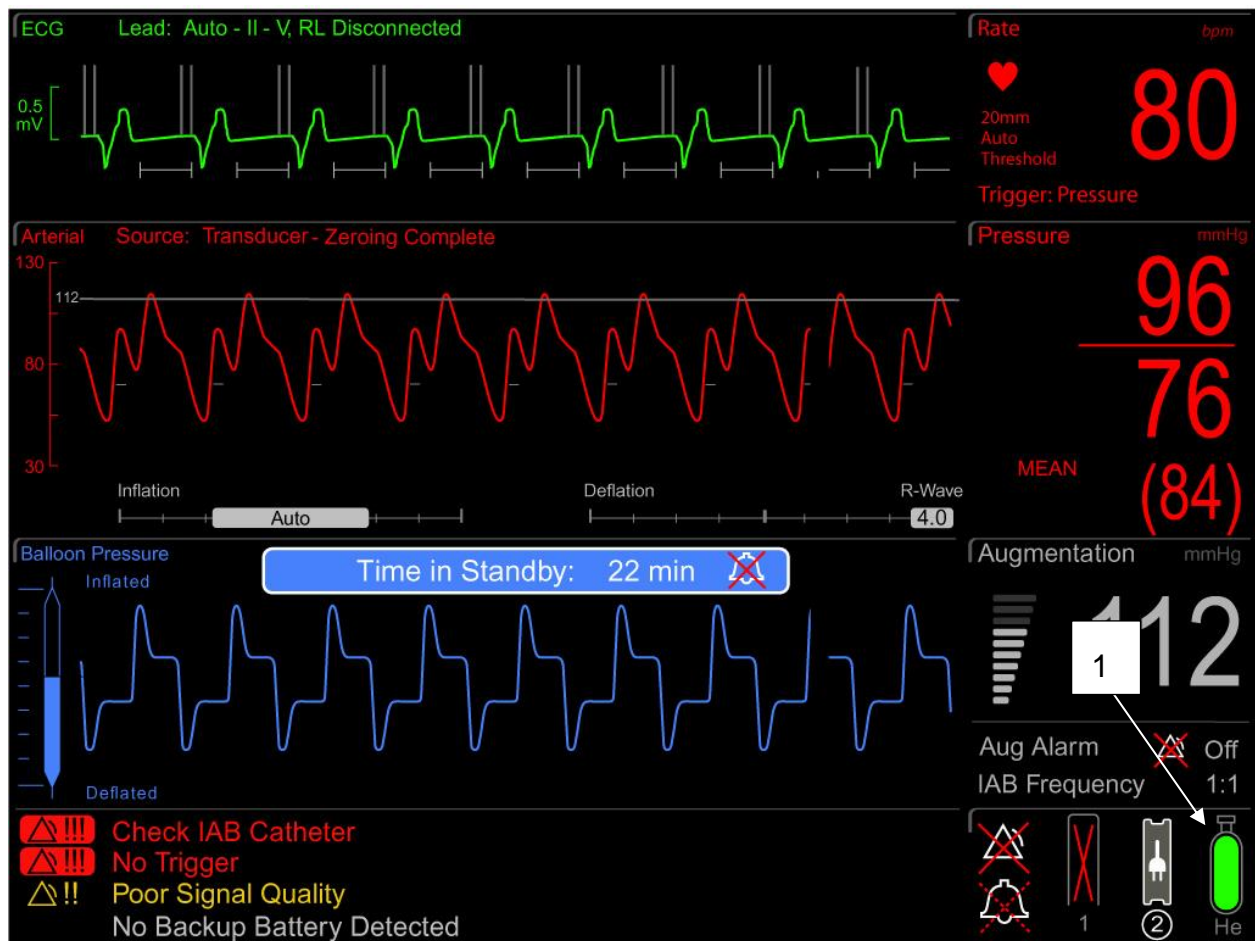
Figura 1 – Tela do Monitor (1 – Indicador de Hélio)

Durante os testes de Compatibilidade Eletromagnética (EMC) em um laboratório externo, o pessoal da Getinge determinou que, na presença de alguns distúrbios RF irradiados, o indicador de hélio na BBIA Cardiosave (ver Figura 1) informaria intermitentemente sobre a capacidade de Hélio restante. Uma vez que o distúrbio foi removido, o indicador Hélio se recupera totalmente dentro de 10 segundos para exibir o nível adequado sem nenhuma comunicação em excesso.

A análise da Getinge verificou que o excesso de comunicação da capacidade de hélio ocorreria intermitentemente em intervalos de frequência entre 80 MHz – 1 GHz. As potenciais fontes de interferência incluem: comunicação por rádio, telefone celular, Wi-Fi, equipamento RFID e equipamento que não atende aos padrões atuais de compatibilidade eletromagnética.

É importante notar que, após a remoção da fonte de interferência EMC, o indicador de hélio opera como pretendido.

A Datascope/Getinge está desenvolvendo uma correção de hardware para resolver esas falhas. Um representante de Serviço da Getinge entrará em contato para agendar a instalação da correção quando disponível. Esse trabalho será feito sem nenhum custo para sua instalação.

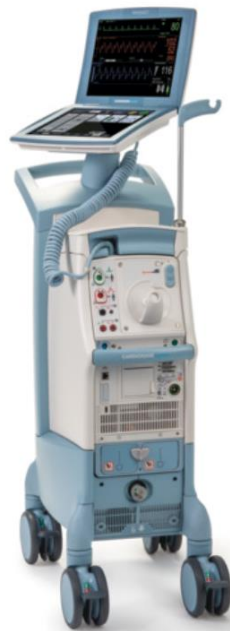
Figura 3: Cardiosave na Configuração Hybrid

A BBIA Cardiosave pode desligar inesperadamente quando o dispositivo estiver operando com energia de CA, apenas uma bateria é instalada na BBIA, e a bateria é removida fisicamente durante o carregamento. Um alarme sonoro de desligamento repentino soará se essa condição ocorrer. Este problema só pode acontecer na presença de pessoal clínico, pois a bateria deve ser removida fisicamente.

O desligamento inesperado só pode acontecer na Configuração Hybrid (Figura 3) quando todas as quatro condições abaixo são apresentadas:

1. A BBIA estiver funcionando com energia de CA e carregando uma única bateria em modo de carregamento de tensão. O modo de carregamento de tensão ocorre durante os últimos 15-20 minutos do ciclo de carga total, quando o 5º e último indicador de carga LED na bateria estiver piscando.
2. O outro compartimento da bateria estiver vazio, ou seja, nenhuma bateria estiver inserida no segundo compartimento da bateria.
3. A bateria é ejetada enquanto um sinal do sistema informa erroneamente que a fonte de alimentação CA está baixa, isto só acontecerá intermitentemente quando as duas primeiras condições forem satisfeitas.
4. A bateria é ejetada quando todas as condições acima são atendidas.

Para garantir que o Cardiosave Hybrid não seja suscetível ao desligamento durante a remoção da bateria, os usuários não devem ejetar a bateria quando:

- Houver uma única bateria em cada compartimento de carga da bateria e o compartimento de bateria não utilizado estiver vazio.
- A bateria estiver sendo carregada com alimentação CA (indicada por um LED piscando na bateria).

Além disso, o usuário pode evitar o problema garantindo que uma bateria seja inserida em cada um dos dois compartimentos de bateria. Se uma bateria com carga for ejetada inadvertidamente, a unidade mudará automaticamente para a segunda bateria, evitando assim o desligamento do sistema.

Além disso, a Datascope/Getinge está desenvolvendo uma correção de software para resolver esta falha. Um representante da Getinge entrará em contato para o agendamento da instalação do software atualizado. Esse trabalho será feito sem nenhum custo para sua instalação.

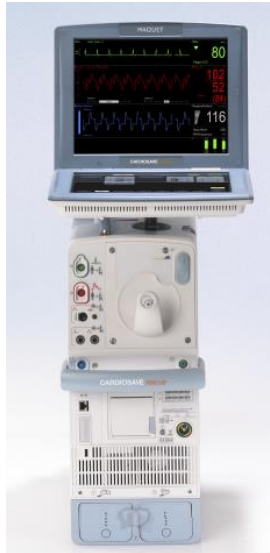
Figura 4: Cardiosave em Configuração de Transporte

Um desligamento inesperado após a remoção da bateria não pode ocorrer no Cardiosave Rescue.
