## Ação de Campo 001/2021

### Informação de Segurança Urgente

**Referência: Câmera OCT, iOCT, nas versões 211 01 A1 e 211 01 A3**

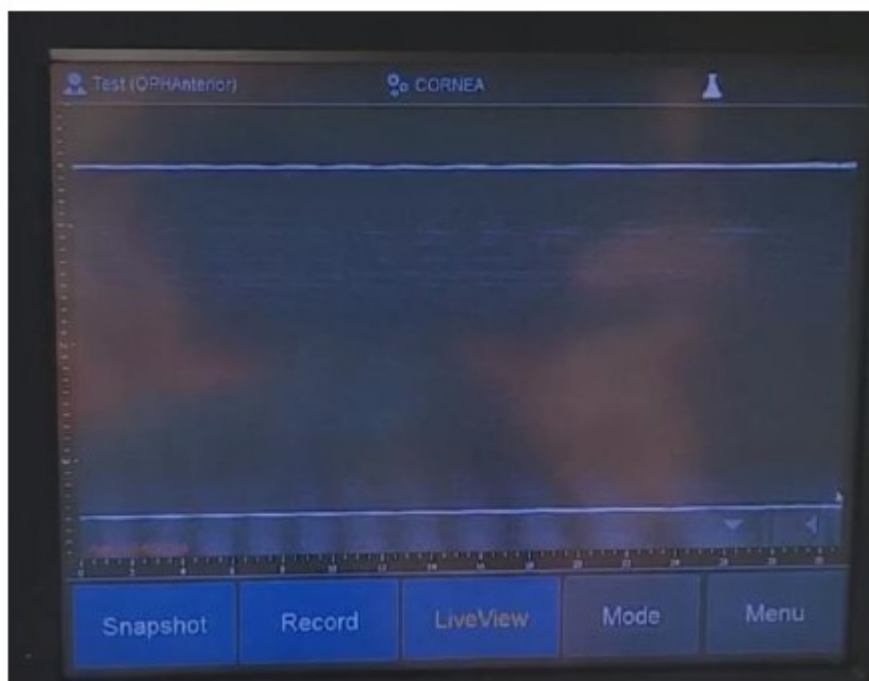
**CAUSA:** A câmera OCT é equipada com um dispositivo de desligamento automático (*shut-off*) do feixe de laser para proteger o olho do paciente. Como resultado de um mal funcionamento, a unidade OCT poderia não reconhecer se o feixe de luz está seguramente desligado como descrito.

Há um risco de dano permanente à retina do olho do paciente causada pela energia de luz do feixe de laser.

Se uma ou mais linhas contínuas forem mostradas na tela da câmera OCT durante uma operação no segmento posterior do olho do paciente (ver figura abaixo), o risco descrito possivelmente existe.

Imagem OCT em caso de erro

- 1)** Desligar a câmera OCT imediatamente (menu OCT > Switch off).

Não é permitido o uso da câmera OCT até a regularização do Software e liberação do equipamento pelo serviço técnico Adapt. Favor entrar em contato com o representante local (Assistência Técnica Adapt) em caso de dúvidas.

- 2)** Realizar a atualização do software da câmera OCT. Você receberá a nova versão do software via representante local (Assistência Técnica Adapt), que corrigirá o erro.
