Automação Aptio**Módulo de Interface com ADVIA® Centaur XP/XPT**

Motivo para a Ação de Campo

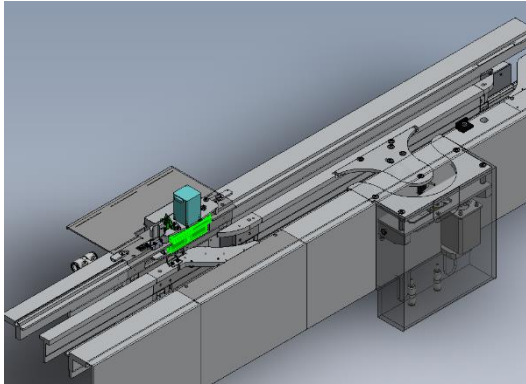
Imagem 1.a: Módulo de Interface ADVIA Centaur XP/XPT (SMN 10703038)

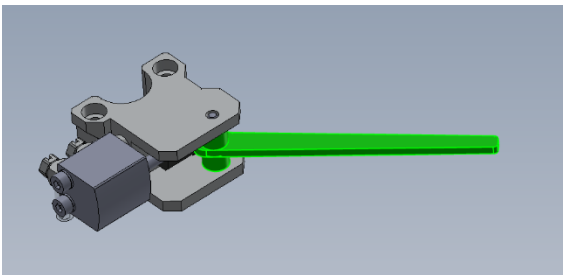
Imagem 2.a: Aparência do mecanismo de desvio

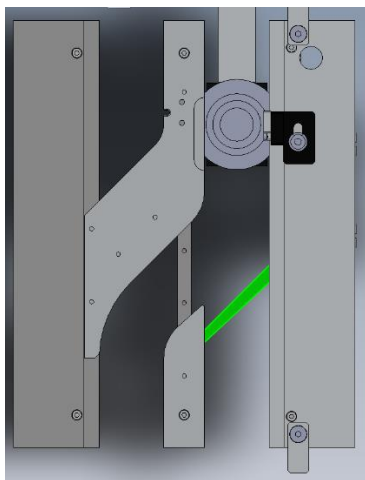
Imagem 3.a: Alinhamento do mecanismo de desvio

Se a verificação visual não for aprovada, entre em contato com o suporte técnico local para obter assistência.
