Welch Allyn, Inc. 4341 State Street Road Skaneateles Falls, NY 13153 EUA	URGENTE: Aviso de Segurança de campo	2021-07-001-MKE-005
---	---	---------------------

ELETRCARDIÓGRAFOS MORTARA

Modelo afetado: ELI 280

Eletrocardiógrafo de repouso ELI@280 – Divergência entre ELETRCARDIÓGRAFOS MORTARA pacientes/atualização de software

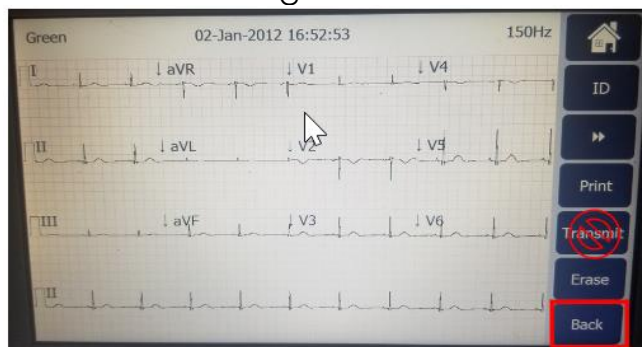
1. Um ECG é obtido para o Paciente A e armazenado no cardiógrafo.
2. Um ECG é obtido para o Paciente B e armazenado no cardiógrafo.
3. O registro de ECG associado ao Paciente A é recuperado da memória e todas as informações demográficas do paciente são editadas.
4. Após a edição, a tela "ECG de repouso" é apresentada conforme mostrado abaixo. Figura 1
5. Pressionar o botão TRANSMIT (transmitir) nesta tela (seguindo qualquer edição demográfica do paciente) irá transmitir um registro de ECG diferente do paciente A. (consulte a Figura 2, que mostra a tela de ECG em repouso).

Se um registro de ECG for recuperado do diretório de pacientes para que uma edição da Demografia do Paciente seja realizada, uma vez que as informações tenham sido editadas e a tela acima (Figura 1) seja apresentada, não pressione o botão transmitir. Em vez disso, pressione o botão BACK (voltar), que SALVARÁ as alterações na memória e apresentará ao usuário a seguinte tela, na qual o botão SYNC (sincronizar) pode ser usado para transmitir o registro desejado ao destino configurado.

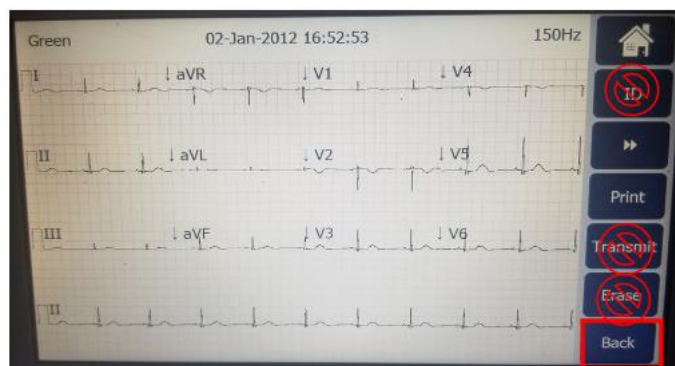
Figura 3

1. Um ECG é obtido para o Paciente A e armazenado no cardiógrafo.
2. Um ECG é obtido para o Paciente B e armazenado no cardiógrafo.
3. O registro de ECG associado ao Paciente A é recuperado da memória e as informações de ID são editadas.
4. Após a edição, a tela "ECG de repouso" é apresentada conforme mostrado na Figura 3.
5. O usuário decide fazer outra edição de ID sem sair da tela "ECG de repouso" e pressiona o botão "ID" - Figura 3.

6. Após a segunda edição ser realizada, a tela "ECG de repouso" é mais uma vez apresentada conforme mostrado acima.
7. Pressionar o botão TRANSMIT (transmitir) nesta tela (após duas edições de ID em sequência, conforme definido acima) irá transmitir um registro de ECG com os dados demográficos do Paciente A e o registro de ECG do Paciente B, este registro "híbrido" é então armazenado no cardiógrafo como segundo registro com dados demográficos do paciente A, e o Paciente B não será mais listado no diretório.
8. Pressionar o botão ERRASE (apagar) nesta tela apagará um registro indesejado. Se as edições forem feitas no último registro de ECG obtido, essa situação não ocorre.
