Ruptura da parte inferior da seção do dorso radio transparente da Qualitas Beta Plus.

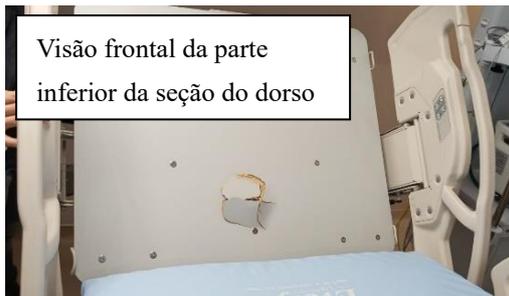
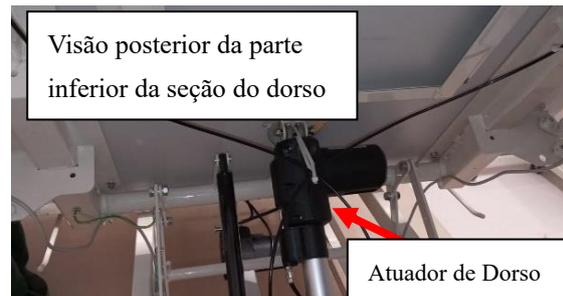
○ **Condição do produto em que houve a falha:**

Ocorrência de uma torção que danificou parte inferior da seção do dorso radio transparente.

Por segurança, alteramos a espessura da conexão para angulação da seção do dorso radio transparente de 3,2 mm para 4,5 mm, aumentando ainda mais a resistência da peça em questão e a deixando mais resistente às deformações.

A seção do dorso radio transparente de todas as Qualitas Beta Plus, modelo PA-6430X e PA-6235X, serão substituídas gratuitamente de forma a implementar as medidas corretivas.

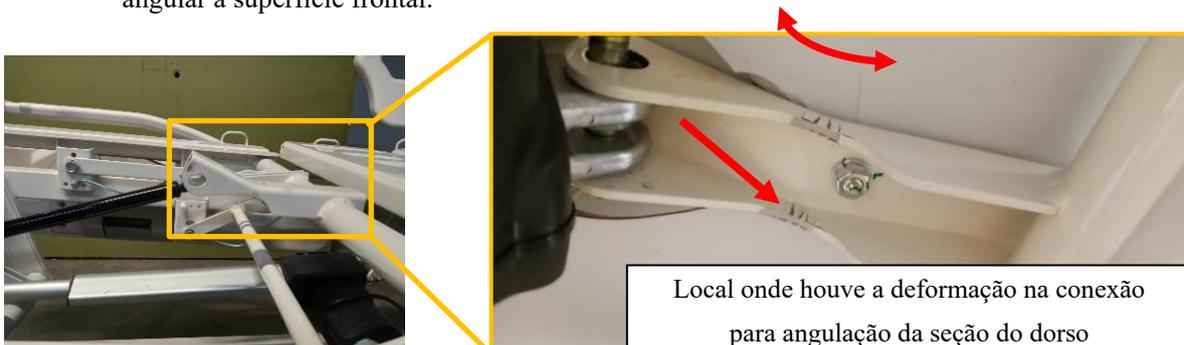
Presume-se que a ruptura da parte inferior da seção do dorso ocorreu da seguinte forma:

1. Com a seção do dorso angulada, foi aplicada repetidamente uma carga superior à esperada na extremidade da seção do dorso;
2. A conexão para angulação da seção do dorso, onde a superfície da seção do dorso está ligada ao atuador, se deformou por não suportar a carga aplicada;
3. A conexão para angulação da seção do dorso, uma vez deformada, pressionou a parte inferior pelo lado posterior e, assim, causou o rompimento do acabamento do tampo radio transparente ao angular a superfície frontal.
