URGENTE: AVISO DE SEGURANÇA EM CAMPO

Microscópio cirúrgico Leica M220 F12

Identificador FSCA: CAPA-HER-MD-21-002

Fixação de retenção adicional para prender o corpo óptico do M220

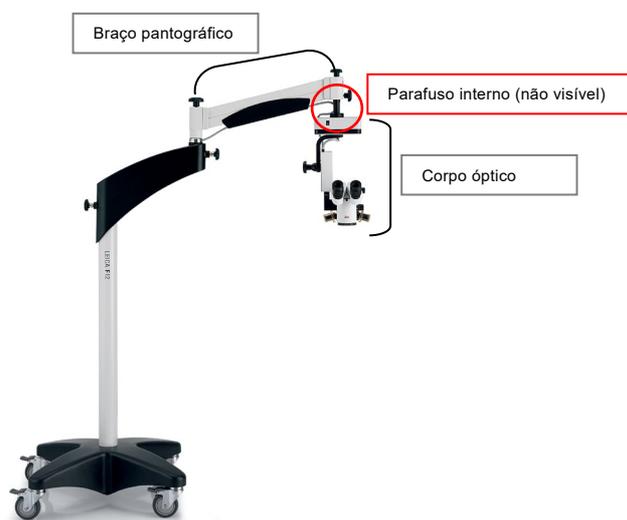
O defeito identificado refere-se à uma falha mecânica com o parafuso que conecta o corpo óptico à extremidade livre do braço pantográfico (veja a Figura 1).

Fig. 1: Microscópio cirúrgico Leica M220 F12

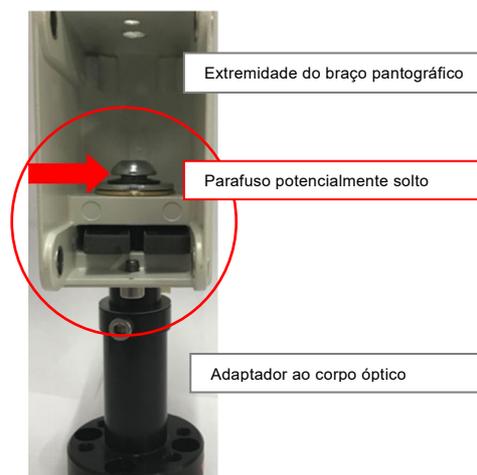
Fig. 2: O parafuso potencialmente solto que conecta o braço pantográfico ao charriot óptico

A Leica Microsystems investigou e concluiu que a causa principal do problema observado é a fixação inadequada do parafuso que conecta o braço pantográfico ao corpo óptico (veja a Figura 2). Este parafuso não foi considerado seguro, porque não foi utilizada uma quantidade adequada de adesivo da rosca de alta resistência para garantir uma conexão confiável do braço pantográfico com o corpo óptico. Essa fixação inadequada do braço pantográfico não foi identificada durante a produção e a inspeção final dos braços pantográficos do M220. Esses braços pantográficos foram integrados aos microscópios cirúrgicos M220 F12 fabricados antes de 9 de março de 2017*. Por isso, o parafuso que conecta o braço pantográfico ao corpo óptico pode soltar com o passar do tempo (veja a Figura 2) e conseqüentemente o corpo óptico vir a cair. Com base nos resultados da investigação da causa do problema, a probabilidade de ocorrência deste defeito afetar o usuário final é muito baixa.

Como precaução, a Leica Microsystems decidiu iniciar uma ação corretiva de segurança em campo para fornecer um acessório de retenção (veja a Figura 3) que será adicionado em todos os microscópios cirúrgicos Leica M220 F12 fabricados antes de 9 de março de 2017 para garantir a segurança do paciente e a satisfação do cliente.

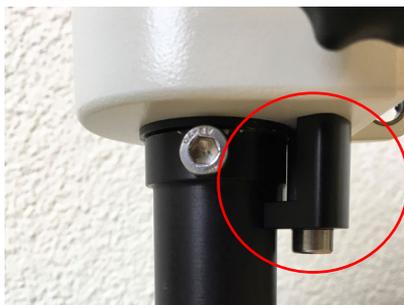
Fig. 3: A visualização detalhada do acessório de retenção como um meio adicional de prender o corpo óptico do M220

Seu representante Leica Microsystems fornecerá, gratuitamente, um acessório de retenção como uma medida adicional para fixar o corpo óptico do M220.

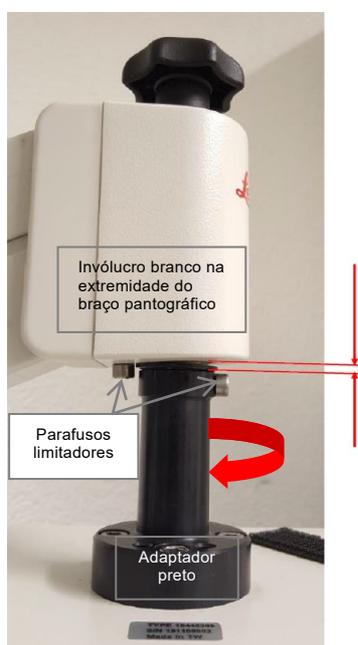
- Se a folga entre o adaptador preto e o invólucro branco na extremidade do braço pantográfico for superior a 3 mm (veja a Figura 4) ou for possível girar o corpo óptico em mais de 360° (veja a Figura 5): → **NÃO use o dispositivo!**

Fig. 4: Visualização detalhada da folga entre o adaptador preto e o invólucro preto do braço pantográfico.

Neste caso, o M220 F12 não pode mais ser usado.
