**SOMATOM Confidence**  
**SOMATOM Definition Edge**  
**SOMATOM Definition Edge Plus**  
**SOMATOM Definition AS**  
com *syngo*.CT VB20A\_SP5

**Aviso para o cliente CT067/21/S**

**Assunto: Possível degradação da qualidade da imagem em aquisições de cabeça com *syngo*.CT VB20A\_SP5**

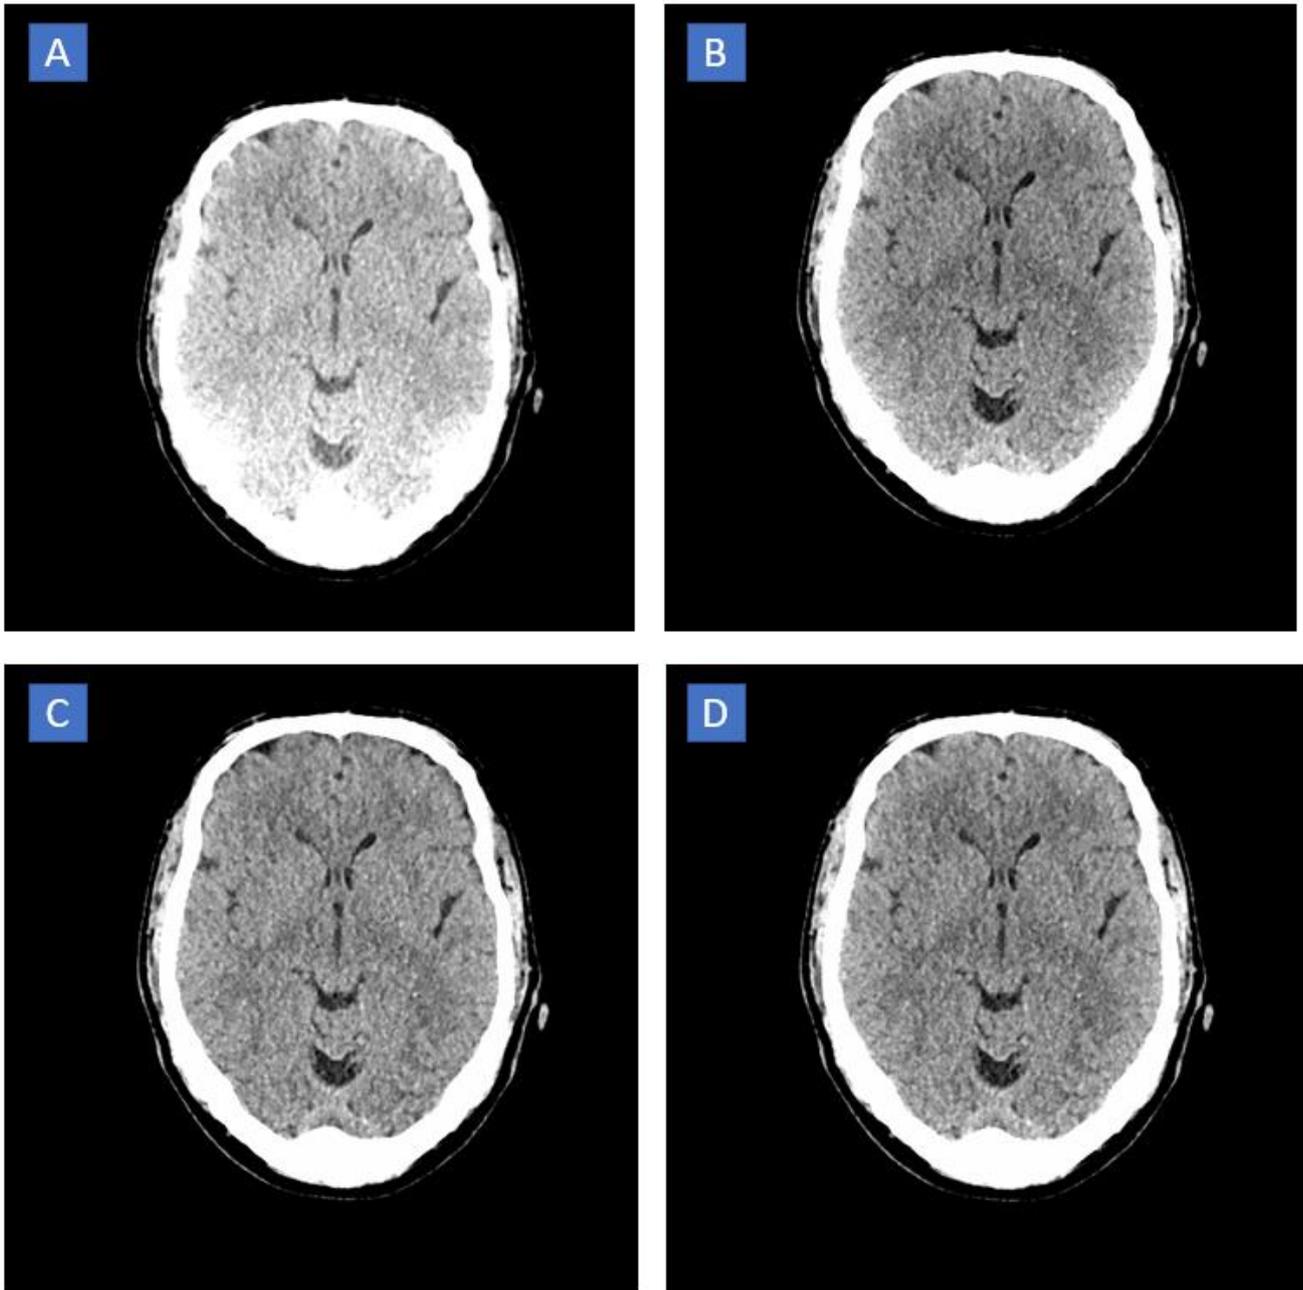
**Figura 1:** Imagens de amostra de uma aquisição de TC craniana nativa com kernel de reconstrução Hr38 e iBHC = Bone (Osso):

Foi relatada uma degradação relevante da qualidade da imagem da cabeça, que depende da configuração do seu equipamento de TC e das configurações de reconstrução. O problema ocorre apenas nos casos em que um kernel H é usado em combinação com a configuração iBHC (correção de endurecimento do feixe - beam-hardening correction) "Bone" (Osso) ou "Iodine" (Iodo), o padrão para a maioria dos estudos de TC crânios nativos. Até o momento, nenhum diagnóstico incorreto relacionado chegou ao nosso conhecimento, no entanto, gostaríamos de alertá-lo sobre tal degradação para evitar uma possível interpretação incorreta no futuro.

Tecnicamente, o problema está relacionado à chamada correção de cupping. Com o *syngo*.CT VB20A\_SP5, uma nova configuração de correção de cupping (CC = 4) foi introduzida com um algoritmo aprimorado para reduzir artefatos. Este novo algoritmo funciona corretamente para CC = 4, mas degrada inesperadamente a qualidade da imagem para os outros fatores de correção de cupping:

Na Figura 1 abaixo, o problema (áreas estendidas hiperdensas) pode ser visto na imagem superior esquerda (A). Para uma comparação direta, a situação também é mostrada para uma reconstrução correta com base nas configurações

- CC = 0 / < SP5 (superior direita): (B)
- CC = 1 / < SP5 (inferior esquerda): (C)
- CC = 4 / SP5 (inferior direita): (D)

- (A): qualidade de imagem degradada com CC = 0, SP5
- (B): qualidade de imagem normal com CC = 0, < SP5
- (C): qualidade de imagem normal com CC = 1, < SP5
- (D): qualidade de imagem normal com CC = 4, SP5

O problema é um efeito apenas da reconstrução e os dados brutos em si não são afetados. Uma nova aquisição não é necessária. Em vez disso, os dados podem ser reconstruídos novamente com a nova configuração de correção de cupping CC = 4.

**Em qualquer caso, para evitar possíveis erros de diagnóstico, é obrigatório fazer a alteração para a nova configuração de correção de cupping CC = 4 imediatamente, reiniciar o aplicativo e (se aplicável) reconstruir os dados brutos novamente.**
