AVISO DE SEGURANÇA

Nº registro ANVISA: 10216710345

Aplicativo StentBoost Live R2.0 da Philips
As imagens de raio-X podem não ser processadas

02 de fevereiro de 2022

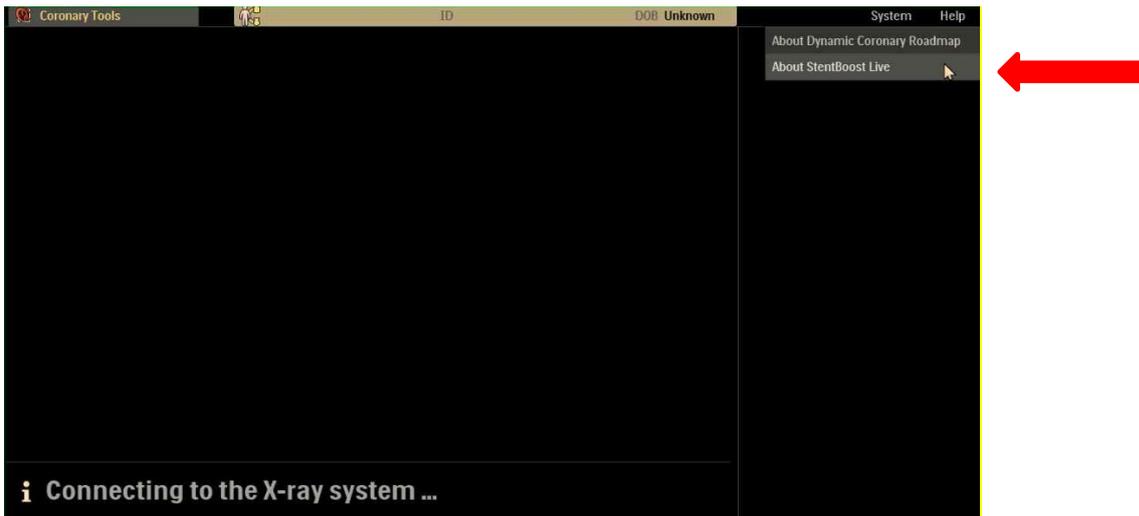
Fig. 1: localização da caixa “About” na interface do usuário.

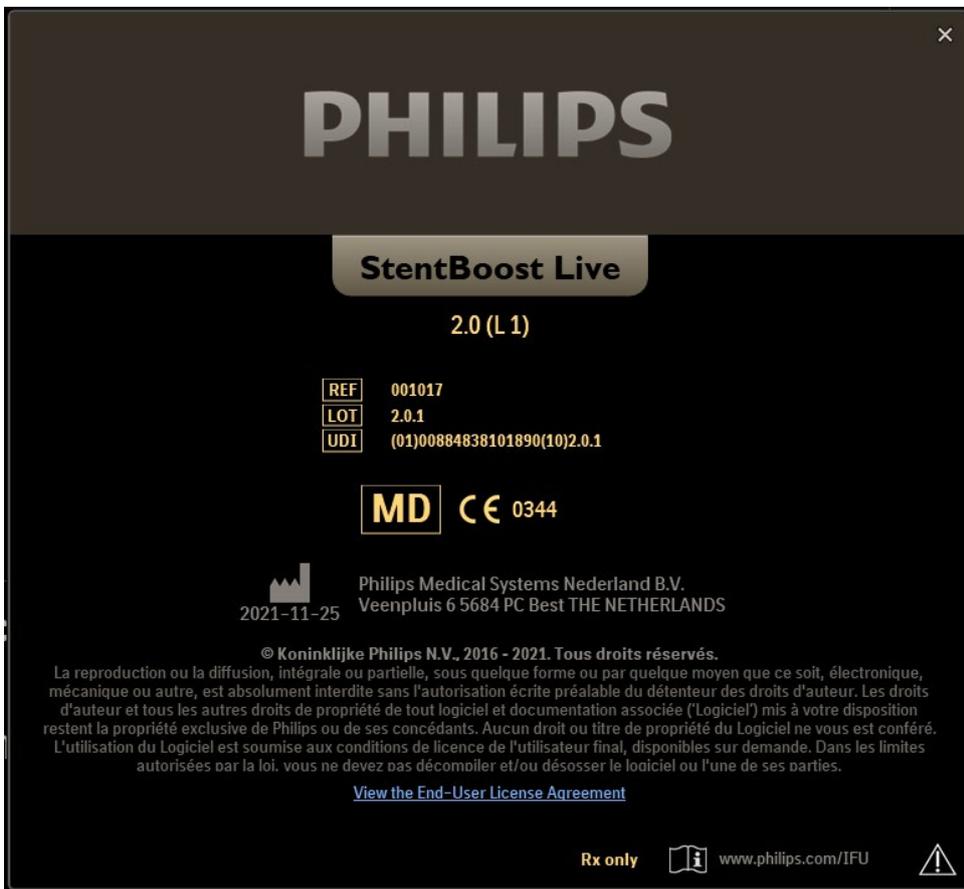
Fig. 2: versão de software do StentBoost Live.
