## AVISO URGENTE DE SEGURANÇA DE CAMPO

## Ventiladores bellavista™

Cessação da Ventilação com Alarme de Falha Técnica 305  
para Ação corretiva de segurança no terreno FSCA-2021-001

FSN Ref: FSCA-2021-001-FSN-1

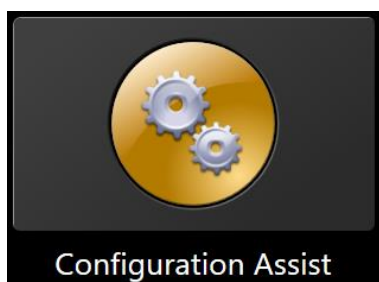
1. Abra **Assistente de configuração** (Configuration Assist).

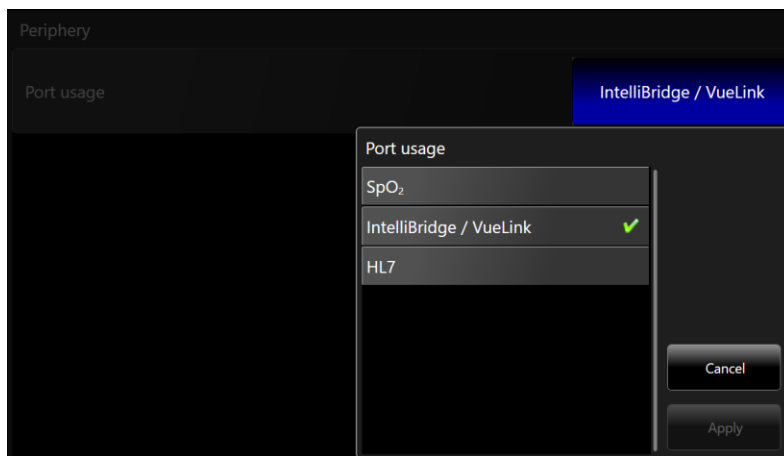
3. Certifique-se que **Uso da porta** (Port usage) **NÃO** está configurado para "HL7".

Para dispositivos 13.3", selecione "IntelliBridge / VueLink" ou "SpO<sub>2</sub>".

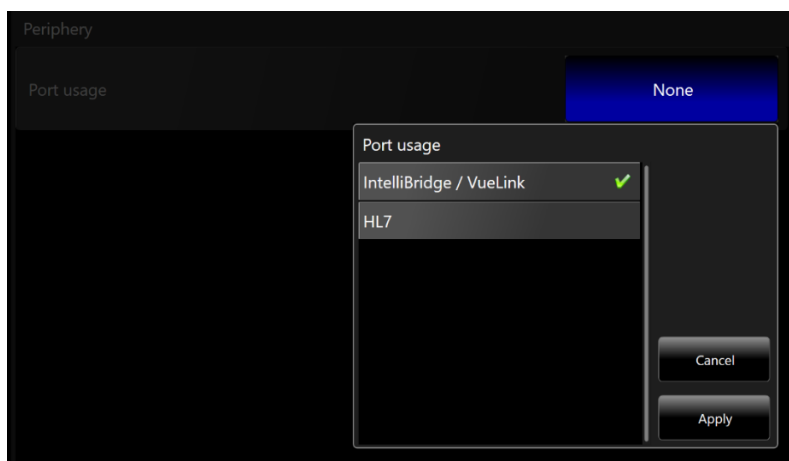
Para dispositivos 17.3", selecione "IntelliBridge / VueLink".
