## IMPORTANTE NOTIFICAÇÃO DE CORREÇÃO DE PRODUTO

### Aumento de ocorrências do código TEN-410 e escape de amostras na tampa do incubador de slide devido a uma anomalia de Software

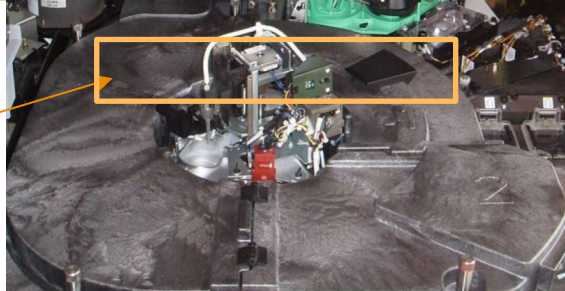
Se a anomalia ocorrer, a amostra será inadvertidamente depositada na parte superior da tampa da Incubadora MicroSlide dentro do Sistema VITROS. A anomalia não afeta os resultados dos ensaios. O código de falha TEN-410 é uma “*Malfunction*”, portanto, ocorrerá o seguinte:

Area onde podemos observar resquícios de amostras na tampa da incubadora

• Se o seu laboratório instalar o software do sistema VITROS 3.7.1 em seu sistema VITROS 4600/5600/XT 7600, inspecione periodicamente a tampa da Incubadora de MicroSlide quanto a presença de amostra (dependendo da frequência da ocorrência de anomalia em seu laboratório, pode ser cada vez que o códigos de condição TEN-410 ou com uma frequência ou evento diferente, por exemplo, durante a manutenção diária ou outro momento apropriado). Limpe qualquer fluido observado ou fluido seco seguindo as Precauções Universais e a Documentação do Usuário VITROS – Guia de Referência / Visão Geral de Salvaguardas e Precauções / Como Limpar o Sistema.
