Aviso de Segurança
Nº Registro ANVISA: 10216710345

Sistema Philips Azurion versão R1.x
Mudança inadvertida do Tipo de Paciente quando se inicia o estudo

04-mar-2022

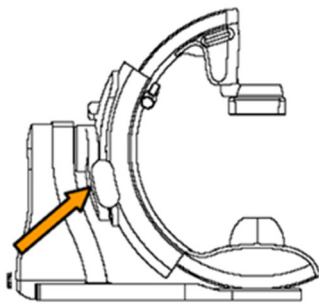
Fig. 1: identificação do sistema

O nome do produto do sistema e o número do modelo podem ser encontrados no rótulo de identificação do sistema localizado no suporte do sistema (Figura 1).

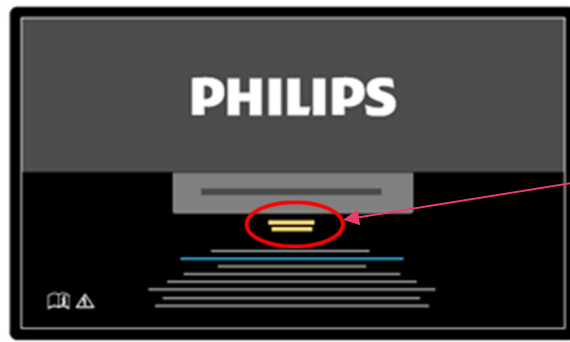
Fig. 2: Tela de inicialização

A versão de software do sistema Philips Azurion é exibida durante a inicialização do sistema (Fig. 2).
