Identificador FSCA-: FA-2021-12-005-LUL-007

Assunto: Parafuso central curto na Universal Twinbar 670 QRH™

Nome comercial do produto impactado:
UNIVERSAL TWINBAR 670 QRH™ (gancho de liberação rápida)

Dispositivos potencialmente impactados:
Modelo 3156087 e P3156087

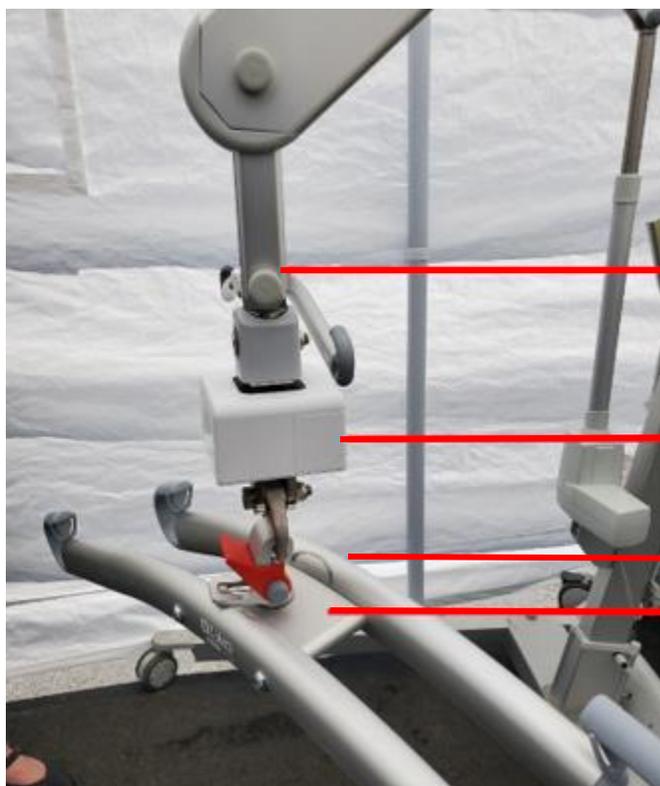
Figura 1

A Hillrom determinou que existe um potencial para uma queda do paciente com a Universal Twinbar 670 QRH™, que pode ter sido fabricada com um parafuso central mais curto incorreto. A situação potencialmente perigosa pode ocorrer quando a Twinbar com o parafuso central mais curto for usada em combinação com a Liko® Scale e uma interface rígida (não rotativa).

Interface rígida entre o levantador e a Liko® Scale

Liko® Scale

Twinbar com Quick Release Hook™ e um parafuso central curto

A Hillrom recebeu um relatório sobre a queda de um paciente durante o uso da Universal Twinbar 670 QRH™. A investigação determinou que a falha é causada devido à incapacidade do gancho de liberação rápida (QRH) de girar livremente devido ao contato entre a QRH e a Twinbar (veja figura 1 acima). O parafuso central impedia que a Universal Twinbar 670 girasse quando usada em combinação com a Liko® Scale.

O uso da Twinbar com o parafuso central curto em combinação com a Liko® Scale (veja a figura 1 acima) pode resultar na incapacidade de giro livre da Twinbar, o que pode potencialmente causar uma quebra entre a Twinbar e a balança. Isto pode potencialmente resultar em uma queda do paciente.

Não use a sua Universal Twinbar 670 com QRH™ junto com a Liko® Scale até que uma inspeção tenha sido completada.

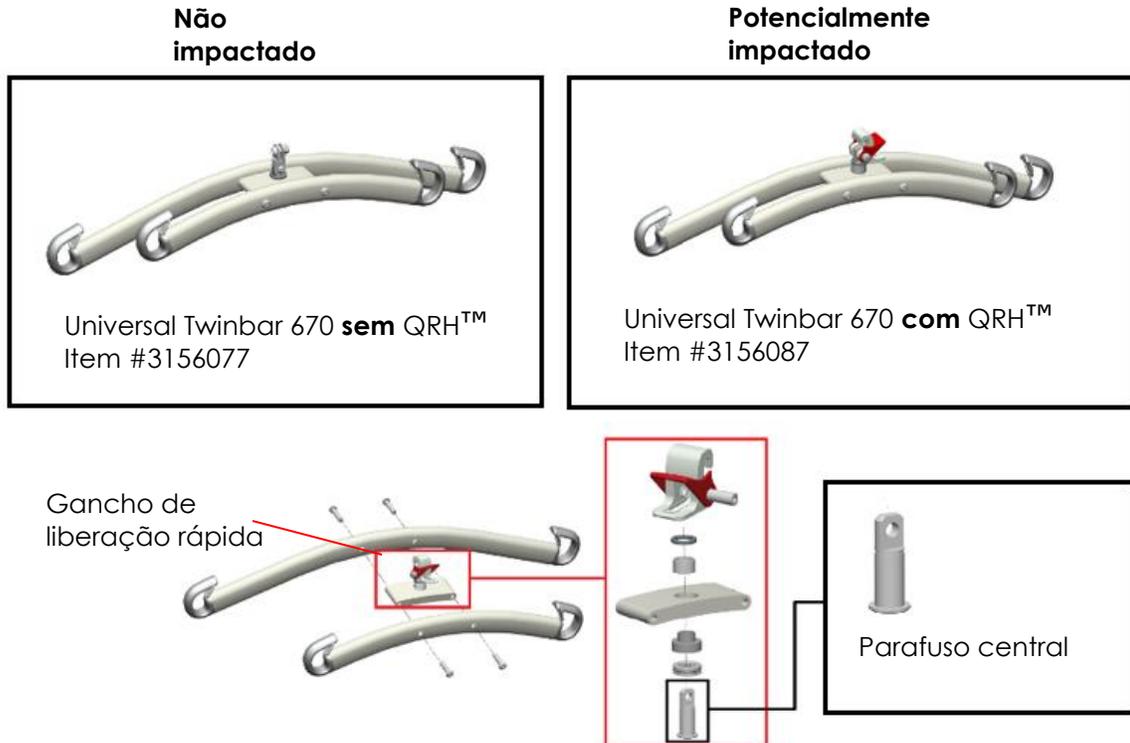
Figura 2

A causa determinada para este problema [e um parafuso central de comprimento incorreto (curto demais) instalado como parte do processo de fabricação.

Após o recebimento do formulário de resposta, a Hillrom entrará em contato com você para marcar uma inspeção da sua Twinbar. Caso os parafusos curtos estejam presentes, a sua Twinbar será corrigida de acordo com a especificação pretendida.

A Hillrom organizará uma inspeção das potenciais unidades afetadas. Caso parafusos curtos sejam identificados, a sua Twinbar será corrigida de acordo com a especificação pretendida.
