Correção de Produto

Necessário Agir Imediatamente

14 de março de 2022

Como parte dos esforços contínuos da Abbott para otimizar o GLP systems track, dez potenciais problemas foram identificados relacionados aos módulos listados acima. Consulte o **Apêndice A** para uma descrição completa dos problemas.

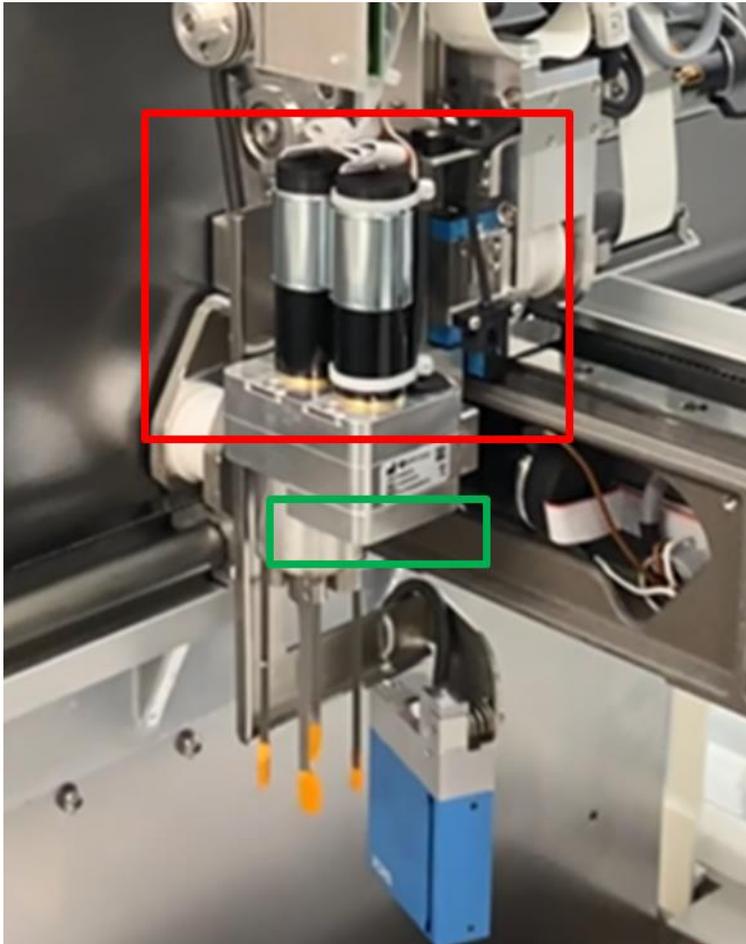
Problema	Módulos Impactados	Impacto sobre os Resultados de Pacientes ou Segurança do Operador	Medidas Necessárias
4.	Quando a função PREGRIIP está ativa, o motor da garra pode superaquecer quando um CAR não estiver disponível para receber um tubo.	IOM TAM CM BM RBM TIM LMI LMII	Há impacto em potencial para a segurança do operador se o usuário tocar no motor superaquecido da garra. No momento de emissão deste comunicado, não há ocorrências relatadas de lesão ao operador.	Ao pressionar o botão de liberação da garra, evite tocar no motor conforme mostrado no Apêndice B . Seu representante Abbott entrará em contato para determinar se os módulos estão no nível de software correto e agendar o upgrade do software se necessário.

Problema 4: Motor da garra – Evite contato com o motor da garra, mostrado em vermelho abaixo, ao pressionar o botão de liberação da garra, localizado embaixo do conjunto indicado em verde.

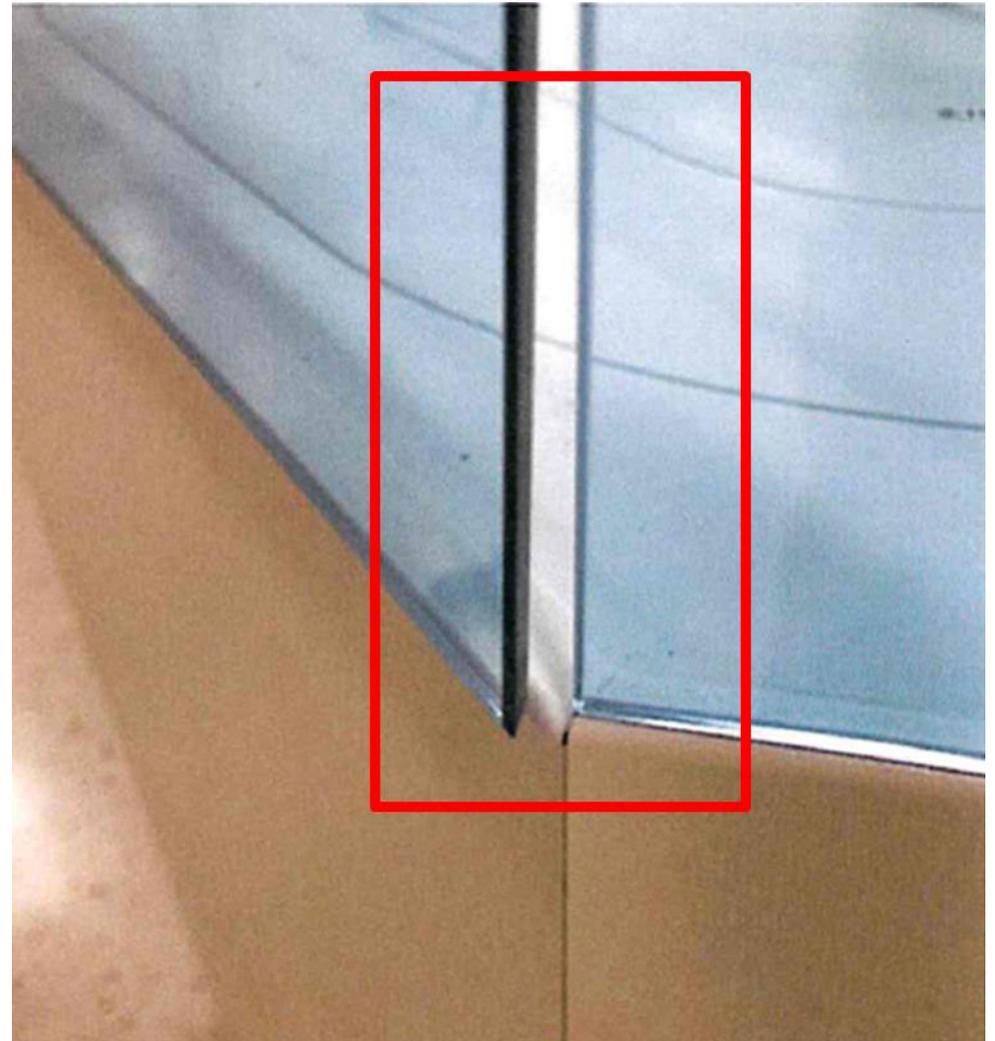
6.	As tampas de acesso ao Roundabout 3 possuem bordas e cantos afiados, que podem ser expostos ao usuário. Consulte o Apêndice B .	R3EH	Há impacto em potencial para a segurança do operador se o usuário entrar em contato com uma borda ou canto afiado.	Tenha cuidado ao trabalhar próximo à tampa de acesso ao Roundabout 3.

Problema 6: Bordas afiadas expostas nas tampas da pista – As bordas e cantos afiados são mostrados abaixo em vermelho na tampa de acesso ao Roundabout 3. Tenha cuidado ao trabalhar nessa área.
