AVISO IMPORTANTE DO PRODUTO

Versão de software R10.0 de Achieva e Ingenia

05-ABR-2022

Versão de Software R10.0 de Achieva e Ingenia (FCO78100543 e FCO78100544).

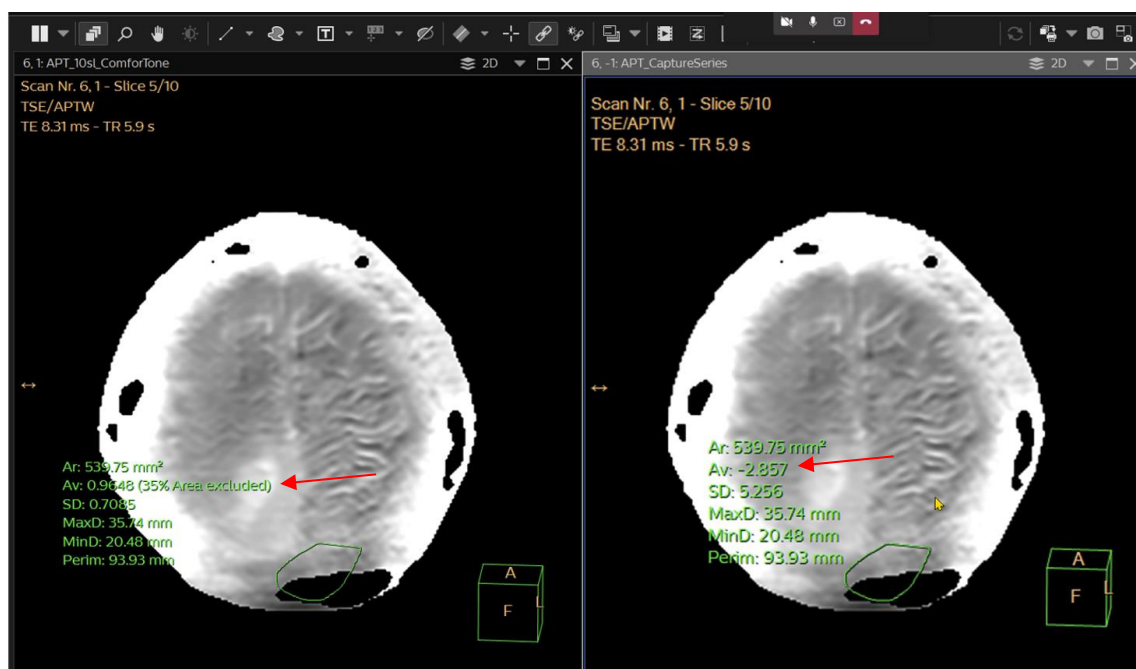
A Philips identificou um problema com a versão de software R10.0 dos sistemas Achieva e Ingenia. Esse problema faz com que os valores médios da Região de Interesse (ROI) em uma imagem ponderada de Amide Proton Transfer (APT_w) sejam exibidos incorretamente em uma captura em série e após a impressão. Este Aviso Importante sobre o Produto destina-se a informá-lo sobre:

A Philips determinou que a versão de software R10.0 inclui inadvertidamente pixels ocultos (mostrados como manchas pretas na Figura 1), ao calcular o valor médio exibido.

Figura 1: à esquerda: Imagem APTw adquirida. As estatísticas da ROI mostram o valor médio correto do APTw na ROI (0,9648%) e o percentual de área excluída (35%) entre parênteses. à direita: Na imagem de captura em série, o valor médio é diferente (-2,857%) e o percentual de área excluída não é exibido.

Não use o *fluxo de trabalho Adicionando imagens para Impressão* ao criar ou imprimir uma série de imagens APTw, até que a Philips instale a versão de software corrigida R11.0.

Em vez disso, para capturar uma imagem APTw, use a opção **Captura Avançada** dentro do fluxo de trabalho **Captura da Tela**, que pode ser encontrada nas Instruções de Uso.

A Philips entrará em contato com os clientes afetados para providenciar a instalação da versão de software R11.0 no terceiro trimestre de 2022 (referências FCO78100543 e FCO78100544).
