Assunto: Lascas de tinta VOLISTA

Produtos afetados:

Cúpulas Volista StandOp que foram fabricadas até 31-Dez-2020.

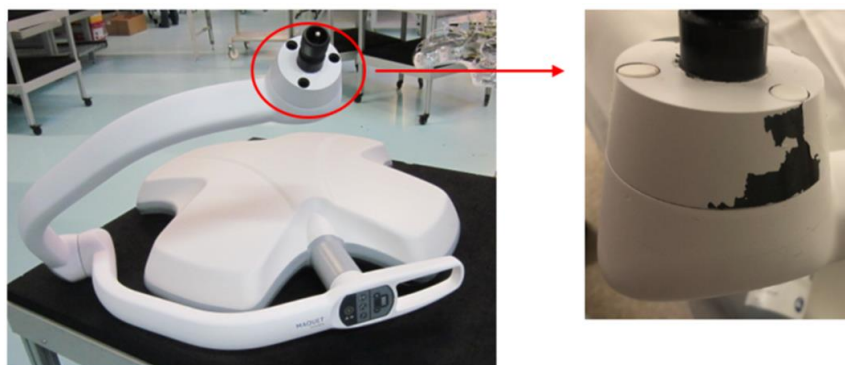
FIGURA 1

A Maquet SAS recebeu 18 reclamações devido ao descascamento de tinta no componente (ARD568801164) localizado na haste das cúpulas Volista StandOp. Não houve relatos de eventos adversos relacionados a essa falha.

Foi verificado que a tinta pode vir a descascar em uma parte específica da haste. Portanto, existe o risco de que as partículas de tinta se soltem e caiam em campo de cirúrgico. O local com risco de ocorrência de descascamento da tinta está circulado em vermelho na Figura 1 abaixo:

Na pior das hipóteses, pode ocorrer infecção, irritação de partes corpóreas, reação de hipersensibilidade e granuloma tecidual, se partículas caírem durante a operação cirúrgica no corpo do paciente ou no campo operatório.

Caso observe lascas ou descolamento de tinta, a Getinge recomenda que você pare de usar a Luz Cirúrgica VOLISTA StandOP e entre em contato com seu representante de serviço da Getinge para agendar uma consulta para substituir a peça gratuitamente.

Os representantes de serviço da Getinge inspecionarão o componente ARD568801164 durante a manutenção periódica e substituirão o componente se o problema for observado até abril de 2025. O componente também será substituído se o serviço da Getinge for contatado por um cliente para a observação de tinta lascada ou ausente no componente.
