Atualização - Aviso de Segurança de Campo
Philips Respironics - Cuidados respiratórios hospitalares
Registro ANVISA n. 10216710199

Ventilador Philips V680

Correção do software em relação ao código de erro 1008 - 2020-CC-HRC-004/ FCO86600058

13-Maio-2022

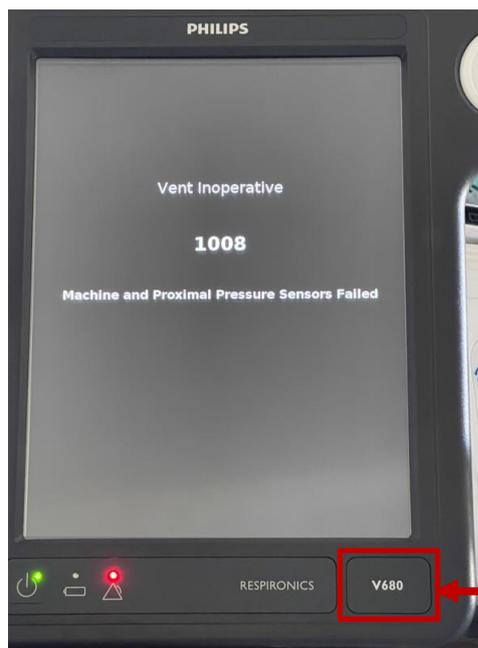
Identificação do ventilador V680

Durante a ventilação invasiva de ramo duplo, uma tosse do paciente de magnitude suficiente para impulsionar as pressões do circuito acima de 95 cmH₂O por mais de 150 milissegundos pode causar um alarme "Vent. inoperante 1008: Falha nos sensores de pressão proximal e da máquina" (imagem mostrada abaixo), o que fará com que o ventilador V680 cesse a terapia e o ventilador não funcionará, no entanto, permanecerá ligado.

Como dito acima, se houver um alarme "Vent. inoperante 1008: Falha nos sensores de pressão proximal e da máquina" (imagem mostrada abaixo), o que fará com que o ventilador V680 cesse a terapia. Uma cessação da terapia com o ventilador durante o uso em um paciente poderia potencialmente levar a hipoxemia grave e hipercarbica.

Como descrito acima, a Philips implantará a versão 1.40 do software, que inclui uma alteração para evitar que o código de erro de 1008 ocorra como resultado de uma tosse do paciente.
