URGENTE: AVISO DE SEGURANÇA EM CAMPO

Sistema de microscópio M530 OHX com alimentação 100 – 120 Vca

Identificador FSCA: CAPA-2017-12-001-H

Substituição do módulo de entrada de energia

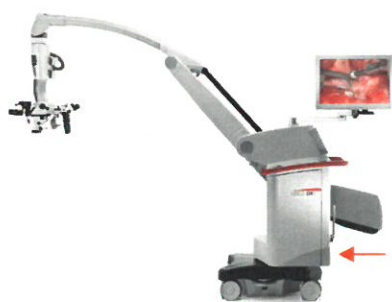
a) Sistema de microscópio Leica M530 OHX com localização marcada do módulo de entrada de energia

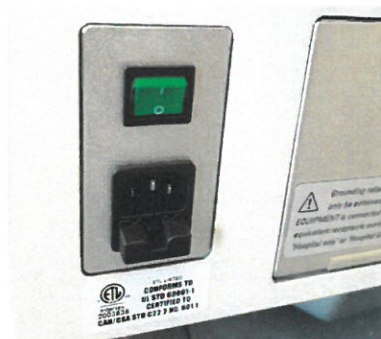
Recentemente, a Leica Microsystems recebeu diversas reclamações sobre o sistema de microscópio M530 OHX (veja a figura a). Essas reclamações mencionam a operação acidental devido ao superaquecimento da caixa de fusíveis no módulo de entrada de energia desses sistemas (veja a figura b). Além disso, as reclamações são específicas para o sistema de microscópio M530 OHX com alimentação 100 – 120 Vca e não contém nenhum relato de acidente com pacientes.

A Leica Microsystems investigou a causa principal e descobriu que os problemas observados são resultantes de uma falha no projeto do módulo de entrada de energia.

Uma fonte de alimentação do sistema de microscópio M530 OHX de 100 – 120 Vca permite uma corrente de entrada de 10 Amps, que está acima do limite máximo especificado da caixa de fusíveis e do fusível associado. O excesso de corrente causa o superaquecimento de componentes no módulo de entrada de energia a valores acima do limite máximo de temperatura permitido. Esse superaquecimento dentro da caixa de fusíveis pode causar o disparo acidental dos fusíveis por correntes de entrada quando a iluminação xênon é utilizada.

Esse defeito pode causar a interrupção não planejada de um procedimento cirúrgico. Se o defeito ocorrer, os fusíveis principais podem funcionar acidentalmente e precisam ser substituídos para continuar o procedimento cirúrgico.

b) Módulo de entrada de energia OHX original com caixa de fusíveis e fusíveis 10 A

A Leica Microsystems decidiu iniciar uma atualização de campo para substituir o módulo de entrada de energia de todos os M530 OHX entregues nos países com fonte de alimentação de 100 – 120 Vca por um módulo de entrada de energia com um disjuntor de 12 A (veja a figura c).

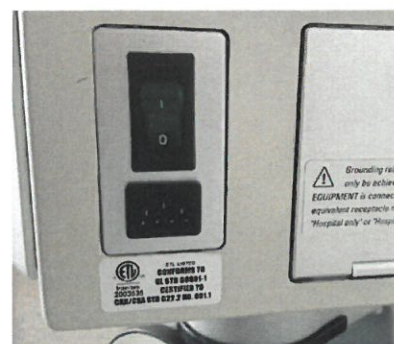
c) Módulo de entrada de energia OHX aprimorado com disjuntores de 12 A
