AVISO DE SEGURANÇA EM CAMPO URGENTE

Microscópios cirúrgicos: ARveo 8, ARveo, M530 OHX, PROvido
Identificador FSCA: CAPA-HER-MD-22-007
Substituição do luxímetro dentro do corpo óptico M530

Heerbrugg, 25 de agosto de 2022
Leica Microsystems (Schweiz) AG

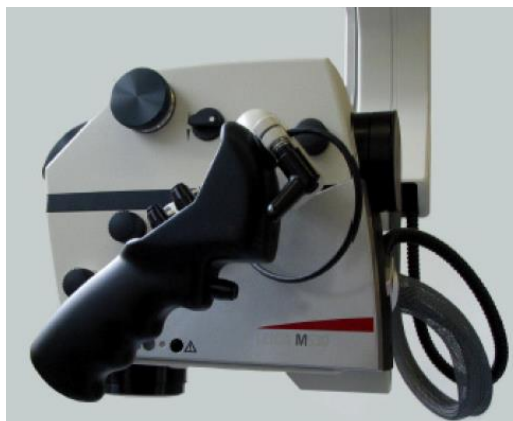
Durante o teste interno, a Leica Microsystems observou uma mudança de componente nos fotodiodos dentro do corpo óptico M530 (consulte a figura 1 e a figura 2). Os fotodiodos são usados como luxímetros para otimizar o limite "BrightCare Plus" (consulte a figura 3) que é calculado com base nos dados de intensidade da luz em tempo real para compensar a diminuição da intensidade da luz à medida que as lâmpadas envelhecem.

Figura 1: Corpo óptico Leica M530 usado no ARveo 8, ARveo, M530 OHX e PROvido

Como medida de precaução, a Leica Microsystems optou por iniciar uma ação corretiva de segurança de campo para substituir o fotodiodo não-conforme em todos os microscópios operatórios cirúrgicos ARveo 8, ARveo, M530 OHX e PROvido fabricados entre 1 de julho de 2021 e 8 de junho de 2022. A substituição da peça ajudará a garantir que o "BrightCare Plus" com luxímetro funcionará de acordo com a especificação.

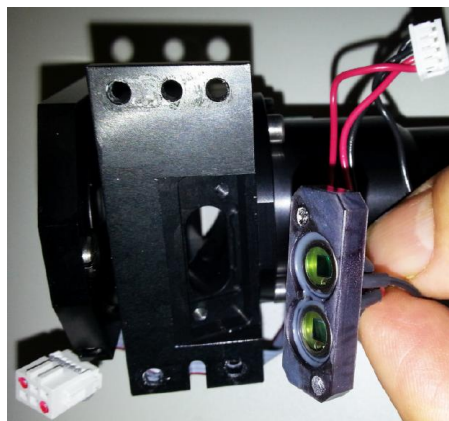
A mudança de componente do fotodiodo resultará em um ajuste impreciso dos limites de iluminação pelo software do microscópio cirúrgico quando é usado o "BrightCare Plus" com luxímetro.

Conseqüentemente, o "BrightCare Plus" com luxímetro não funcionará de acordo com as especificações definidas.

Figura 2: Fotodiodos dentro do corpo óptico M530 usado como luxímetro para otimizar os limites do "BrightCare Plus"

A Leica Microsystems realizou uma investigação profunda que revelou que o fotodiodo modificado não-conforme foi entrado na produção em série em 1 de julho de 2021.

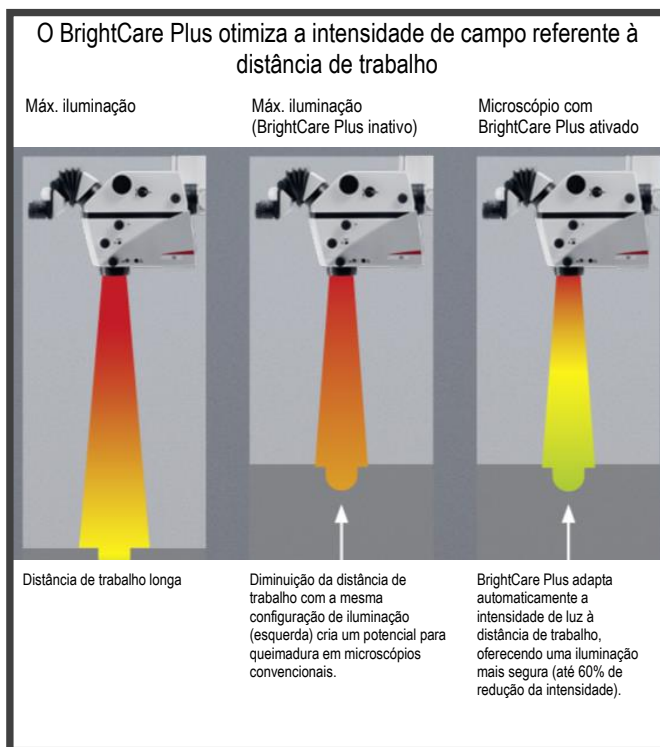
BrightCare Plus é uma função controlada por software que limita automaticamente o brilho máximo, dependendo da distância de trabalho.

Figura 3: Descrição da funcionalidade BrightCare Plus
