URGENTE: Aviso de Segurança
Registro ANVISA:10216710291

Trilogy 100 e Trilogy 200
Delaminação da espuma de redução de som de
silicone

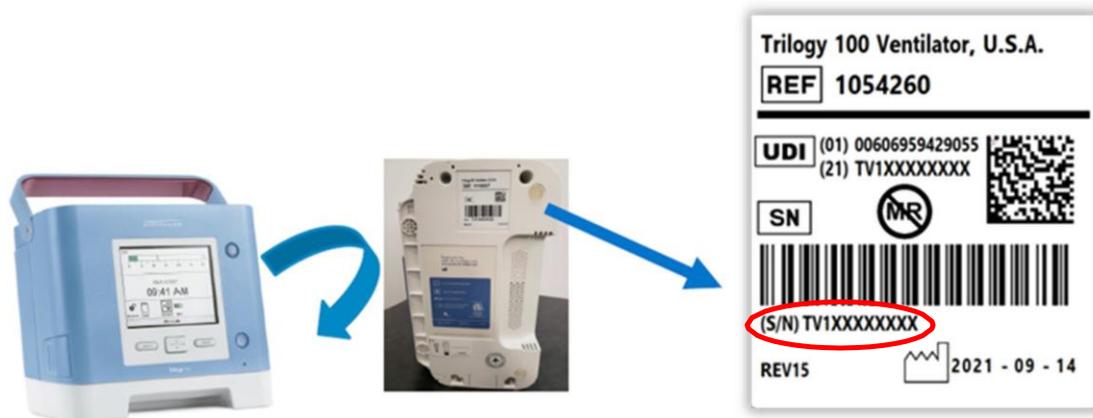
Uma lista de equipamentos afetados por esse problema está incluída neste aviso. Os dispositivos são identificados por número de série. O número de série está localizado na parte inferior do ventilador Trilogy.
