Correção de Produto Urgente

| Descrição do Produto | Número de Lista | Número GLP** | Número de Série | UDI |
|---|---|---|---|---|
| SAL Alinity ci Basic Kit* | 06Q28-01 | 12415 | Consulte o Anexo B | |

Este Comunicado de Correção de Produto está sendo revisado para corrigir o Apêndice 1: texto da mensagem 8073 no passo 4 e referência ao Manual de Operações no passo 5.

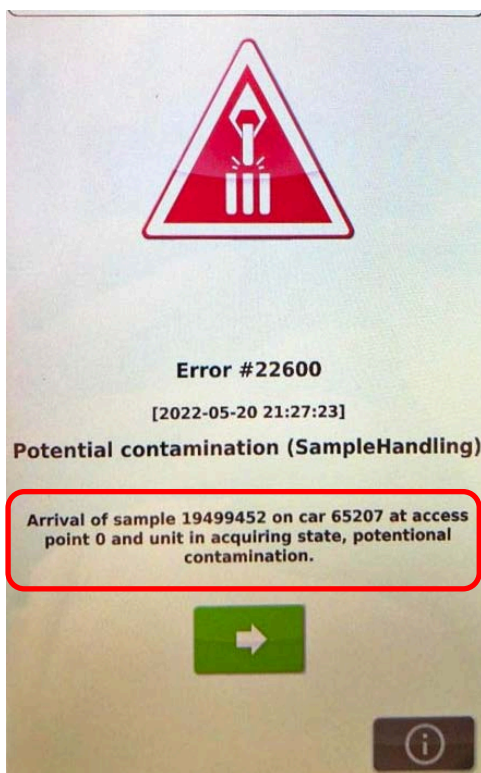
Figura 1.1: Texto da mensagem de erro 22600 no SAL. Nesse exemplo, o ponto de acesso é 0.

5. Se o analisador identificado for um:
 - i. Alinity i: Utilize o botão “Próximo” (seta verde na **Figura 1.1**) para realizar a recuperação para cada Erro 22600. (Consulte o Manual de Operações do GLP systems Track Laboratory Automation System SAL ABBOTT ALINITY CI-SERIES SAMPLE ACCESS LINE ABBOTT ALINITY CI-SERIES; Seção 6.8 Mensagens e Mensagens de Erro)
 - ii. Alinity c: Prossiga para o **Apêndice 2**.

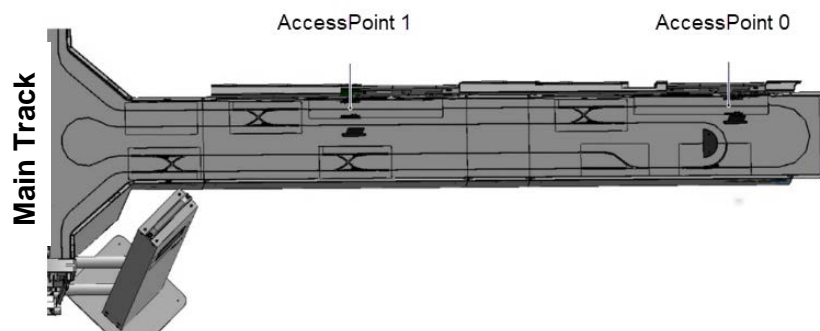
Figura 1.2: Desenho de um SAL do Alinity ci com dois pontos de acesso (0 e 1). O SAL do Alinity ci pode conter até 4 pontos de acesso (0, 1, 2 e 3), sendo a posição mais baixa do ponto de acesso a mais distante da esteira principal.

2. Se o Erro 22600 ocorrer em uma Linha de Acesso de Amostras (SAL) com um único módulo de processamento Alinity conectado, prossiga para o passo 3. Se o Erro 22600 ocorrer em um SAL com múltiplos módulos de processamento Alinity conectados, o ponto de acesso específico que liberou o CAR prematuramente precisará ser identificado utilizando as informações na Mensagem de Erro 22600 (veja o destaque em vermelho na **Figura 1.1**). O ponto de acesso no Erro 22600 pode ser 0, 1, 2 ou 3, sendo a posição mais baixa do ponto de acesso a mais distante da esteira principal. O AccessPoint 0 corresponde ao Alinity mais distante da esteira principal. Veja um exemplo de um SAL com 2 pontos de acesso (**Figura 1.2**)

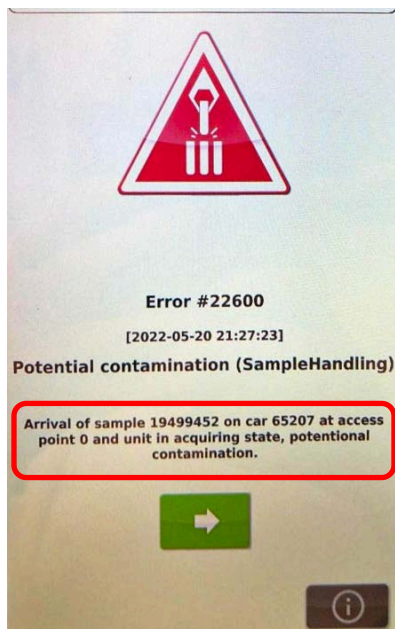
Figura 2.1: Interface do usuário do SAL do Alinity ci exibindo o Erro 22600: Potencial contaminação (Manuseio de Amostra) com o SID da amostra potencialmente contaminada e o ID do CAR identificado (veja o destaque em vermelho).

1. Identifique o SID e o ID do CAR no texto da mensagem de Erro 22600 na tela da interface do usuário do SAL, **Figura 2.1**. Localize o SID no ponto de acesso, **Figura 2.2**. Compare o SID no ponto de acesso com o SID no texto da mensagem 22600.
 - Se os SIDs correspondem, realize apenas o passo 2 para esse SID.
 - Se os SIDs não correspondem ou se a amostra não estava presente no ponto de acesso, realize apenas o passo 3.

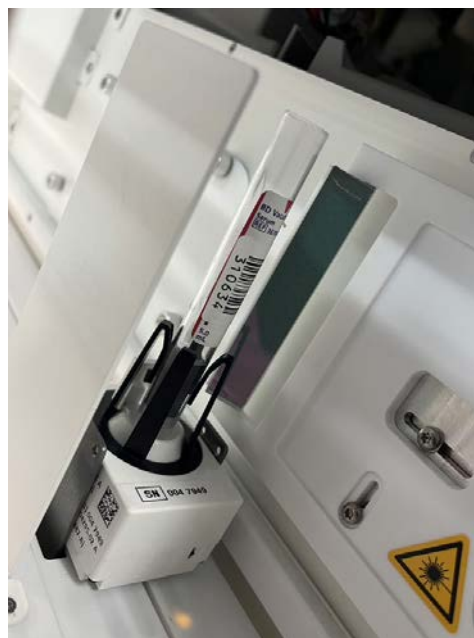
Figura 2.2: Amostra presa em um ponto de acesso do SAL do Alinity ci.

2. Como a amostra identificada no passo 1 está potencialmente contaminada, cancele as ordens atuais no Sistema de Informações Laboratoriais (LIS) do host para o SID identificado. Em seguida, realize o seguinte:
 - a. Selecione o botão “Próximo” (seta verde) na interface do usuário para passar para a tela do Passo de Recuperação.
 - b. Conclua o Passo de Recuperação para liberar o CAR para a área de erro do Módulo de Entrada/Saída (IOM).
 - c. Localize o SID da amostra na área de erro do IOM por meio do Track Sample Manager (TSM). (Consulte o Manual de Operações do GLP systems Track Laboratory Automation System TRACK AND SAMPLE MANAGER; Seção 5.3.1 Busca e 5.3.2 Busca Avançada). Descarte a amostra de acordo com a política local de seu laboratório.
