IMPORTANTE COMUNICADO DE CAMPO

Número do AC: 2022/01

Equipamento	IH-500
REF	001500
MS Nº	80004040168

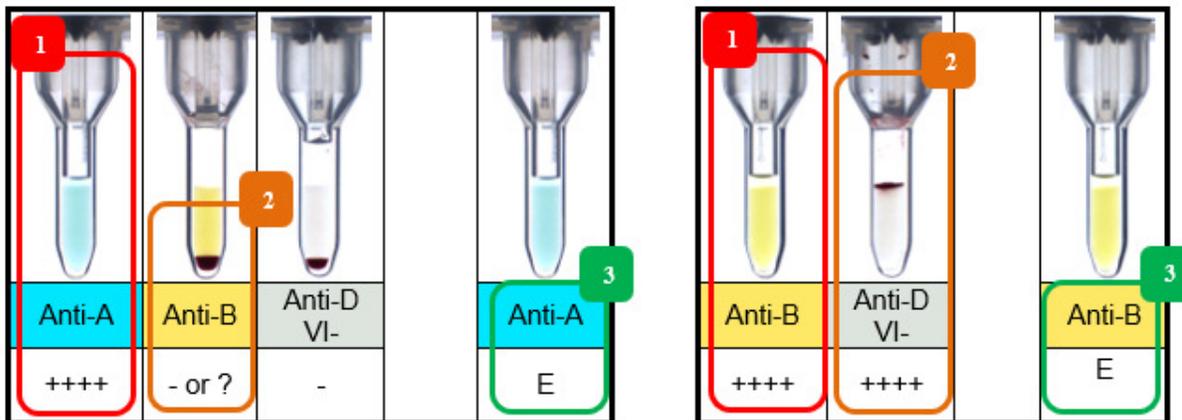
Figura 1: Resultados inesperados e esperados para microtubos vazios Anti-A (esquerda) e Anti-B (direita)

Em caso de ausência de amostra de hemácias no microtubo Anti-A ou no microtubo Anti-B, o algoritmo de leitura do IH-500 pode não ser capaz de detectar corretamente a falha de pipetagem e retornar o resultado como positivo em vez de Empty “E” (Vazio) como esperado (veja a figura 1).

(1) Comportamento inesperado do IH-500: microtubo não pipetado interpretado como positivo “++++”

(2) A não pipetagem em um microtubo geralmente é seguido por uma pipetagem dupla no microtubo subsequente (resultados negativos exibidos como “?” ou “-”, resultado positivo exibido como esperado)

(3) Comportamento esperado do IH-500: O microtubo não pipetado interpretado como “E”, invalidando o resultado.

1. Certifique-se de que a manutenção preventiva do seu IH-500, incluindo a substituição da agulha, tenha sido feita de acordo com as instruções da Bio-Rad.
2. A partir de agora, verifique todos os resultados futuros obtidos no Anti-A e Anti-B seguindo uma das instruções abaixo:
 - a. Desative a função de leitura automática no IH-Com (isso afetará todos os resultados dos testes) ou
 - b. Entre em contato com um Assessor Científico para determinar a solução apropriada (por exemplo, configure um teste de reflexo no IH-COM, envie um comentário automático para seu LIS)

1. Invalidar o resultado
2. Repetir o teste
3. Se o problema persistir, entrar em contato com o CTS.

Nota: A próxima versão do software 3.1 do IH-500 inclui a melhoria do algoritmo de leitura para a detecção de microtubos vazios. As informações sobre a implantação de novo software serão comunicadas em uma carta de acompanhamento deste Importante Comunicado de Campo antes do final de 2022.
