AVISO IMPORTANTE
SOBRE PRODUTO
Registro ANVISA. 10216710222

RE: Conjunto de leads torácicos com 12 leads da Philips (AAMI/IEC)

A Philips constatou um problema potencial em relação à orientação da fiação interna do conjunto de leads torácicos com 12 leads da Philips (AAMI/IEC).

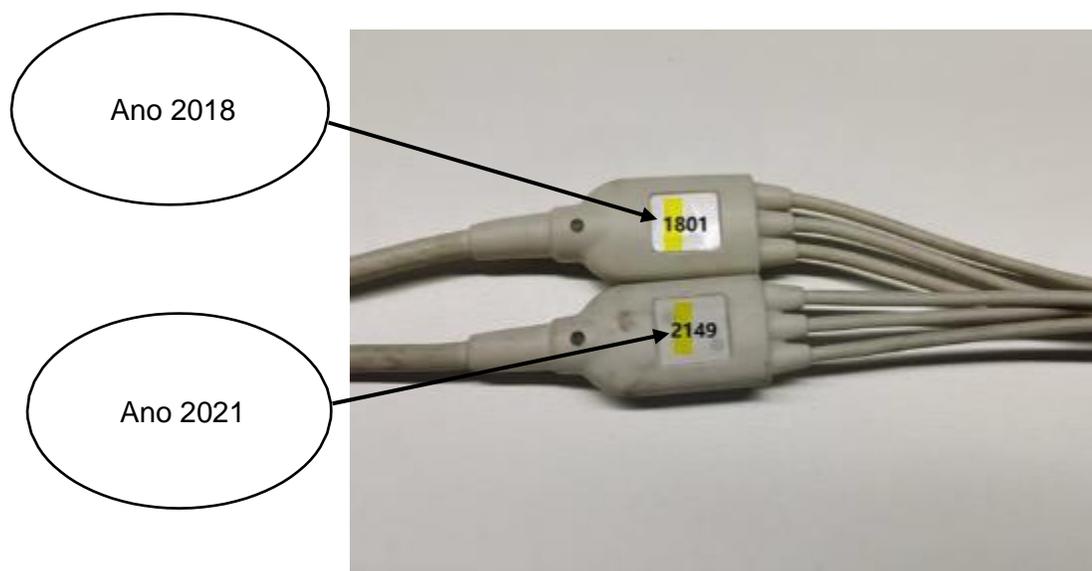
Imagem 1

Para localizar os produtos afetados, revise o intervalo de anos afetados na parte de trás do hub do conjunto de leads rotulado de 18 a 21 (Imagem 1). Nem todos os leads com os códigos de ano de 18 a 21 se encontram afetados. Para identificar o conjunto de leads entre os anos 18 e 21 que estão afetados, siga as instruções abaixo. Siga as etapas 1-3.

Observação: Aconselhamos que você remova os conjuntos de leads afetados do seu estoque e os descarte. Não conseguiremos repor o seu estoque até meados de fevereiro de 2023.

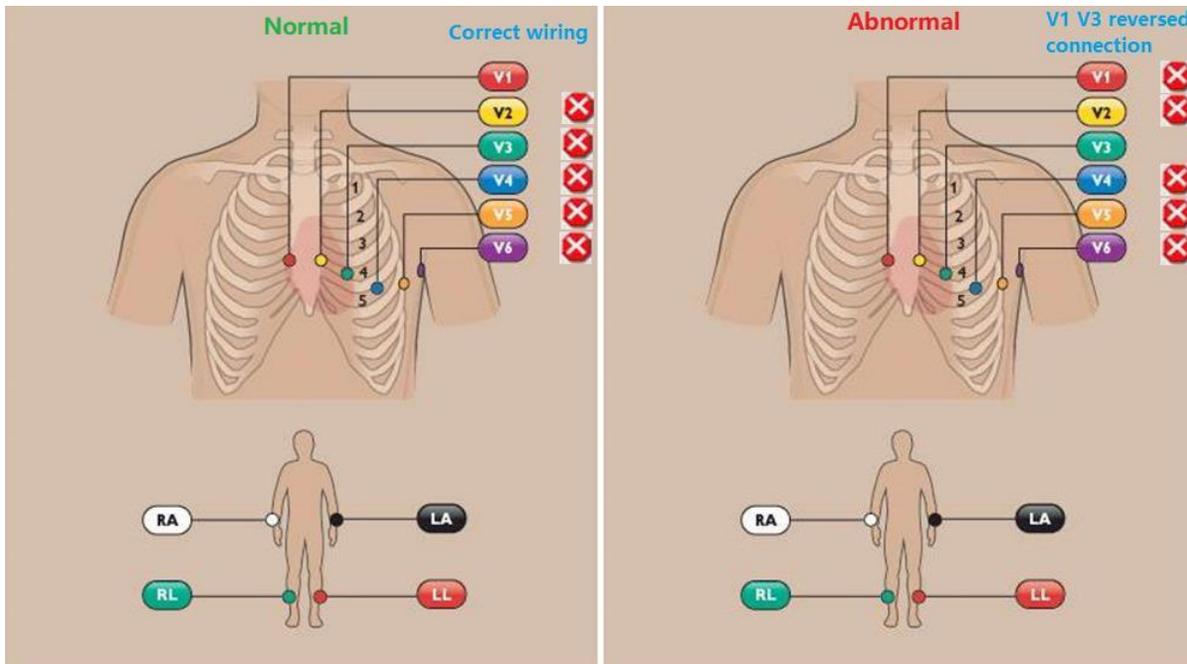
Para determinar se o conjunto de leads se encontra afetado, conecte os leads de membros e **apenas** o V1 a um simulador. Se o conjunto estiver em ordem (normal), **V1** estará **on** e V3 exibirá o ícone "❌", o que significa que este lead não está conectado. Se os leads estiverem invertidos (anormal) **V3** estará **on** e V1 será exibido como desligado "❌". Todas as outras conexões devem exibir "❌", uma vez que não estão conectadas ao simulador. Veja a Imagem 2 abaixo.

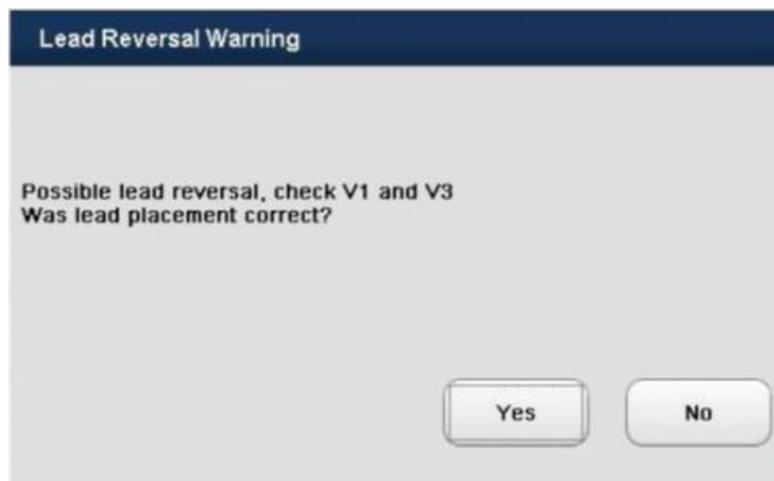
Imagem 3

Quando todos os leads estiverem colocados, caso V1 e V3 se encontrem trocados, o sistema poderá exibir uma mensagem de aviso, notificando o usuário dos leads trocados (Imagem 3).

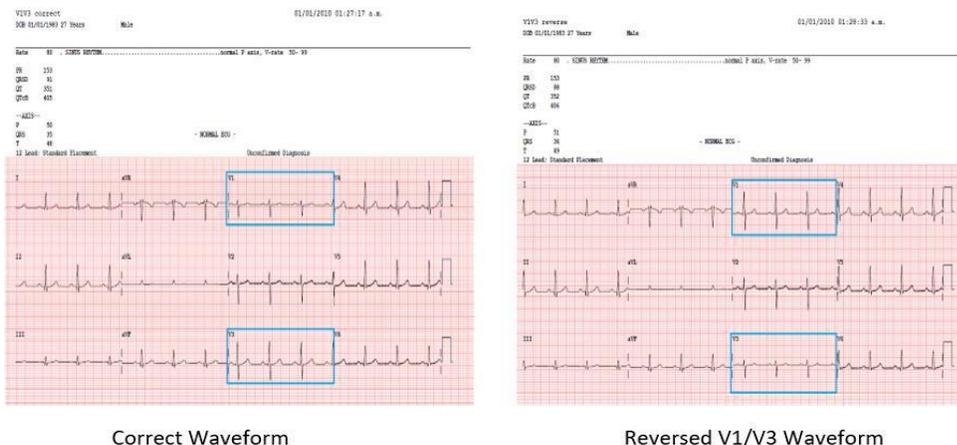
Imagem 4

Ao observar os resultados gerados por um eletrocardiograma com funcionamento normal (ECG), percebe-se facilmente os leads V1 e V3 trocados na forma e amplitude da onda V1 e V3 (Imagem 4).
