**URGENT FIELD SAFETY NOTICE**

**Assunto:** FSCA 745922 - PLS Set HLS Set- barreira estéril potencialmente comprometida

REF no.	Código.	Descrição do Produto
<b>BE-PLS 2050</b>	701076706	PLS China
<b>BE-HLS 7050</b>	701069073	HLS Set Advanced 7.0
<b>BE-HLS 5050</b>	701069076	HLS Set Advanced 5.0

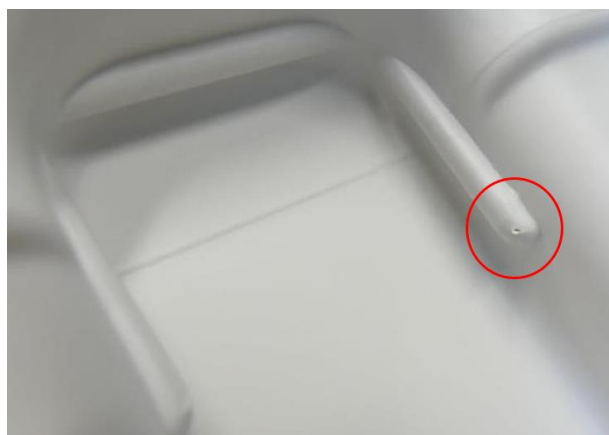
**Caso 1 (HLS+PLS): Danos na embalagem primária causados por falha no processo de produção**

Durante os testes de integridade do sistema de barreira estéril, a MCP detectou um defeito (rachaduras) causado pela instalação incorreta da placa de segurança na bandeja de embalagem intellipack durante a produção. Este defeito pode comprometer a integridade da barreira estéril dos conjuntos HLS/PLS sets.

Essa não-conformidade foi corrigida em setembro de 2021.

**Ação Corretiva:** Alteração do processo produtivo e introdução da inspeção 100%.

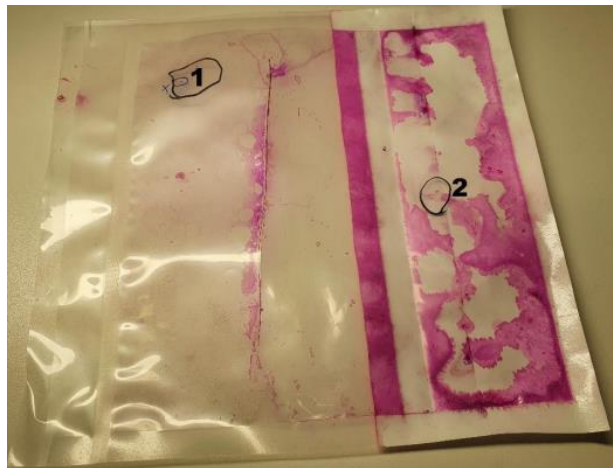
Caso de erro 2 (HLS): Danos na embalagem secundária causados por erro no processo de produção em combinação com a condição de transporte mais crítica.

Danos nos componentes das embalagens Tyvek da tesoura e linha de recirculação de emergência. A combinação de erro do processo de produção e estresse de transporte pode levar à perfuração da embalagem secundária.

Esta inconformidade foi corrigida em setembro de 2021.

Ação Corretiva: Alteração do processo de embalagem e implantação de inspeção 100%.
