NOTIFICAÇÃO URGENTE DE SEGURANÇA DE CAMPO

Referência FSCA: 617044 - HCU 40 - medidas preventivas adicionais

Produto afetado: Unidade de resfriamento do aquecedor de Alta Tensão HCU 40 (artigo número 701044054)

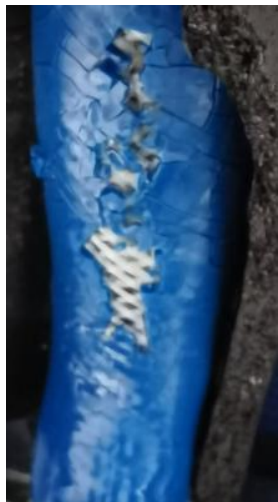
A degradação do modo de falha foi relatada para várias mangueiras de drenagem do sistema HCU 40 feitas de Poliuretano (PUR) (ver Figura 1 e Figura 2). Entretanto, em uma inspeção mais detalhada, a mangueira de drenagem do tanque foi a mais afetada. Ele está localizado sob o tanque de água e segue uma forma de S entre o compressor e o transformador até o fundo do equipamento HCU 40. Esta mangueira é necessária para

Figura 1: Mangueira de drenagem degradada

Uma investigação interna concluiu que as mangueiras de drenagem do tanque dentro da unidade não suportam a vida útil esperada do dispositivo de 10 anos, devido à resistência limitada do material da mangueira PUR contra o desinfetante residual Cloramina-T. Em caso de procedimentos incompletos de desinfecção dos circuitos de água, ou seja, enxágue insuficiente, os resíduos do agente químico podem permanecer dentro da mangueira de drenagem do tanque forçando sua degradação. Além disso, a tensão do material na mangueira é aumentada devido à dissipação do calor do compressor localizado nas proximidades. Ambos os fatores de tensão do material levam a uma degradação que pode resultar em vazamento da mangueira. A análise estatística de confiabilidade revelou que, com 95% de confiança, a probabilidade de mau funcionamento do HCU 40 devido a mangueiras de drenagem degradadas dentro da vida útil esperada está entre 2,1% e 4,3% por ano.

- Substituição da mangueira de drenagem do tanque PUR por uma mangueira resistente feita de Vinil-Metil-Silicone (VMQ) **durante a próxima manutenção preventiva anual.**
- Aplicação do isolamento Armaflex na mangueira de drenagem do tanque no nível do compressor **durante a próxima manutenção preventiva**, a fim de proteger a mangueira contra a tensão térmica do compressor.
- Inspeção de todas as outras mangueiras de cor azul feitas de PUR **durante cada manutenção preventiva anual** e substituição se houver sinais de degradação (por exemplo, sinais de vazamento).
- Instalação do sistema de recirculação da válvula depressora **durante a próxima manutenção preventiva** a fim de redirecionar a água vazada das válvulas de vácuo de volta para o tanque.

- Substitua a mangueira de drenagem do tanque feita de PUR pela nova feita de material VMQ, que é resistente à cloramina T durante a **próxima manutenção preventiva anual**.

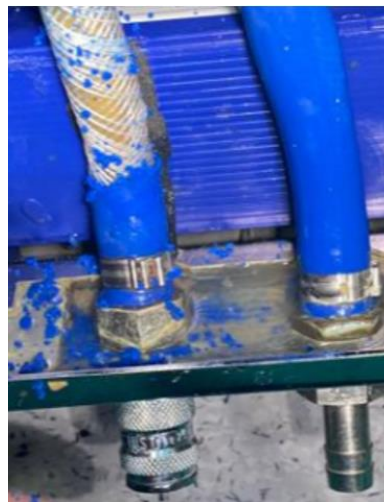
Figura 2: Mangueira de cor azul degradada vs. intacta
