AVISO DE SEGURANÇA DE CAMPO

para os Usuários Finais do
ventilador HAMILTON-C6

PN: 160021

Referência #: CER 101091

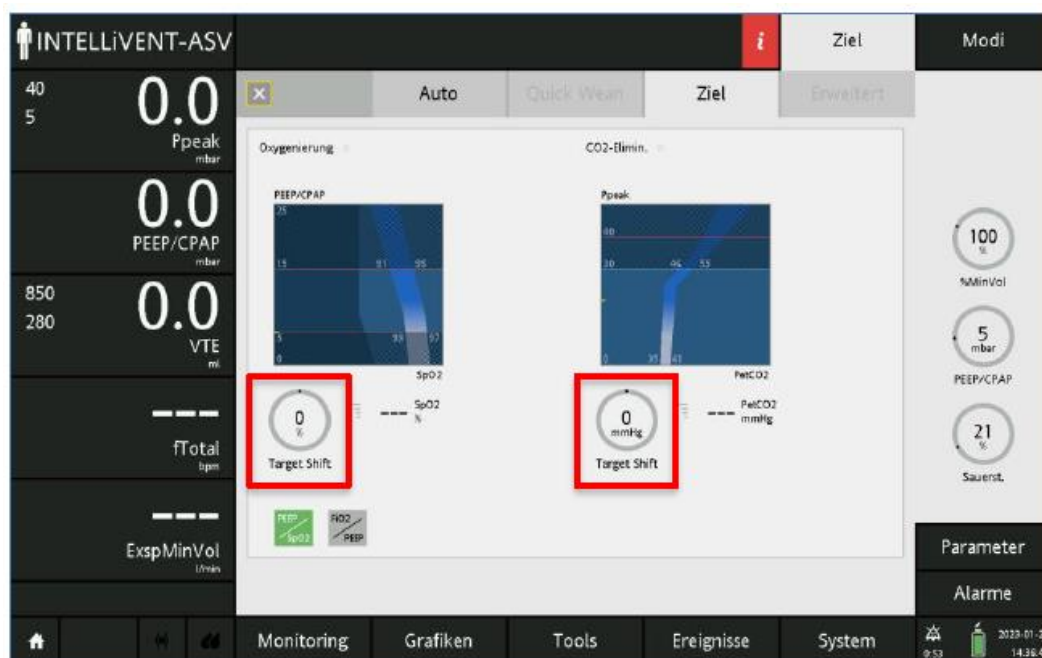
Informação Adicional: a tela do ventilador HAMILTON-C6 é reiniciada em alguns casos. A reinicialização da tela leva aproximadamente 45 segundos. Durante o processo de reinicialização a tela fica escura e o dispositivo soa um alarme. A ventilação continua no modo INTELLIVENT-ASV. Além desses poucos instantes, um caso foi relatado no qual o modo de ventilação de segurança foi disparado.

Este tipo de mau funcionamento pode ocorrer se o usuário tentar ajustar a faixa de desvio desejada no modo INTELLIVENT-ASV.

Como o problema pode ser evitado?	<p>Usar somente o botão “Pressionar & Girar” para ajustar a faixa de desvio desejada reduz ainda mais a probabilidade deste tipo de problema acontecer.</p>
Como o problema pode ser detectado no dispositivo?	<p>Se a tela reinicializar, ele não responderá a nenhum comando via toque por aproximadamente 45 segundos. A tela ficará escura e reinicializará.</p> <p>Se a tela reinicializar e o ventilador for para o modo de ventilação de segurança, o problema será evidente pois o modo de ventilação de segurança será disparado. A mensagem “ventilação de segurança” será mostrada na tela neste modo. Informar o seu parceiro de distribuição local adequadamente.</p> <p>Veja as instruções relevantes no Manual do Operador (Seção 7.7 Ventilação de segurança):</p> <ol style="list-style-type: none"> 1. Monitorize seu paciente. 2. Providencie um dispositivo alternativo de ventilação. 3. Faça a manutenção do ventilador.

Uma atualização de *software* para a versão 1.2.3 deverá ser instalada nos ventiladores com INTELLIVENT-ASV.
