Novo Aviso de Segurança no Campo

Correção urgente de dispositivo médico – Possível Guia do Instrumento solta nos Sistemas da Vinci X e Xi (ISIFA2022-14-C)

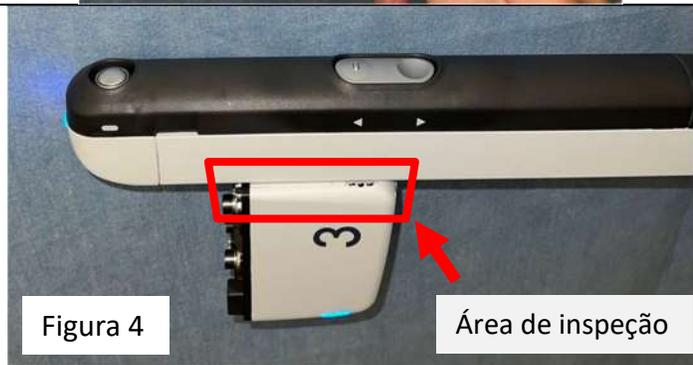
Figura 4

Inspecione cuidadosamente de todos os ângulos a interface entre a Guia do Instrumento e o braço (área de inspeção na caixa vermelha, Figura 4) e avalie a interface usando os critérios de aprovação/reprovação abaixo. **Isso deve ser feito no lado direito da Guia do Instrumento, conforme definido na Figura 1.** Repita todas as etapas para todos os braços restantes.

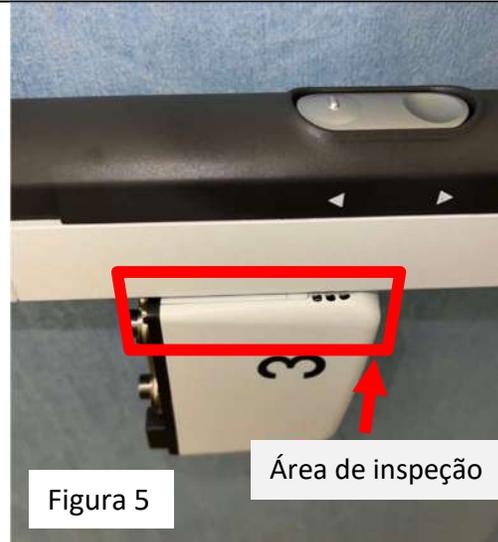
Figura 5

APROVADO: não foi possível ver o número de série e o código de barras (Figura 5).{

Aceitável para usar o sistema.

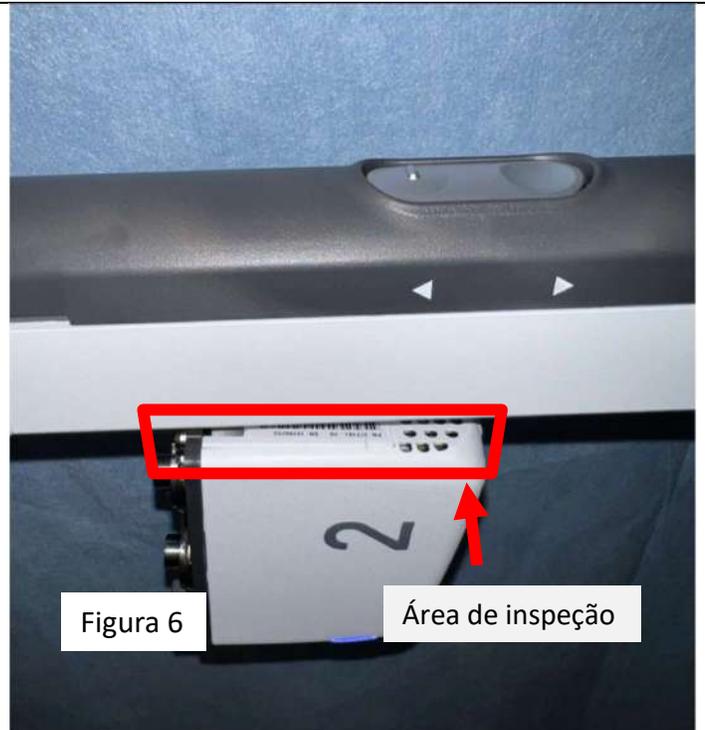
FALHA: é possível ver o número de série e qualquer seção do código de barras (Figura 6).

Não use o braço.
