**NOTIFICAÇÃO DE SEGURANÇA DE CAMPO
CORREÇÃO DE DISPOSITIVO MÉDICO**

Bomba de Balão Intra-Aórtico (BBIA) Cardiosave Hybrid e Rescue Datascope

Descrição do Produto:	Código do Produto/Número da Peça:	Código UDI:
Cardiosave Hybrid	0998-00-0800-32	10607567111117

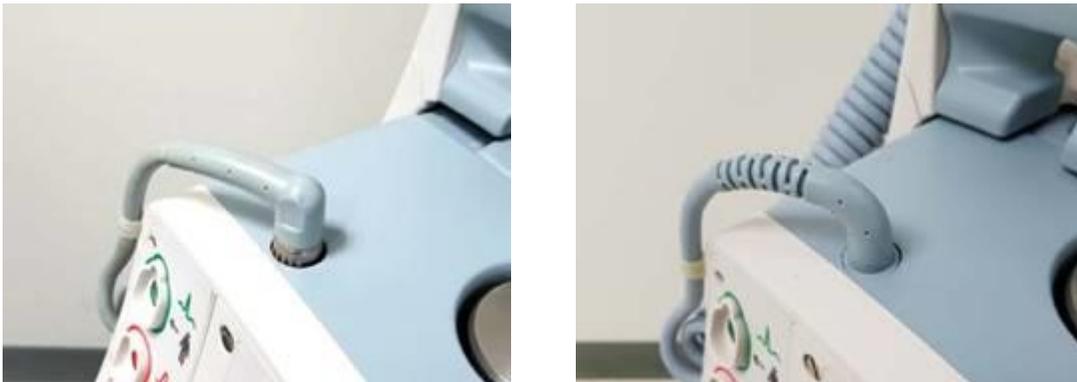
Antiga Conexão do Cabo Espiral do Console da Bomba: Nova Conexão do Cabo Espiral do Console da Bomba:

Uma investigação interna das reclamações determinou que um desligamento inesperado pode ser devido a cabos enrolados danificados [números de peça 0012-00-1801 e 0012-00-1796] que fornecem comunicação bidirecional entre o cabeçote do visor e a unidade base. Por favor, consulte as imagens abaixo para referência.

Figura 1: Imagem representativa tanto do antigo como do novo design do Cabo Espiral.

1. Antes de usar a BBIA do Cardiosave, inspecionar o cabo espiral para garantir que não haja danos visíveis.

A Datascope/Getinge desenvolveu uma correção de hardware para resolver este problema. É importante observar que este problema é limitado às unidades distribuídas antes de 24 de julho de 2017. Um representante de serviço da Datascope/Getinge entrará em contato com você para agendar a instalação da correção se sua unidade for afetada à medida que o kit de correção estiver disponível. Esse trabalho será feito sem nenhum custo para sua instalação.

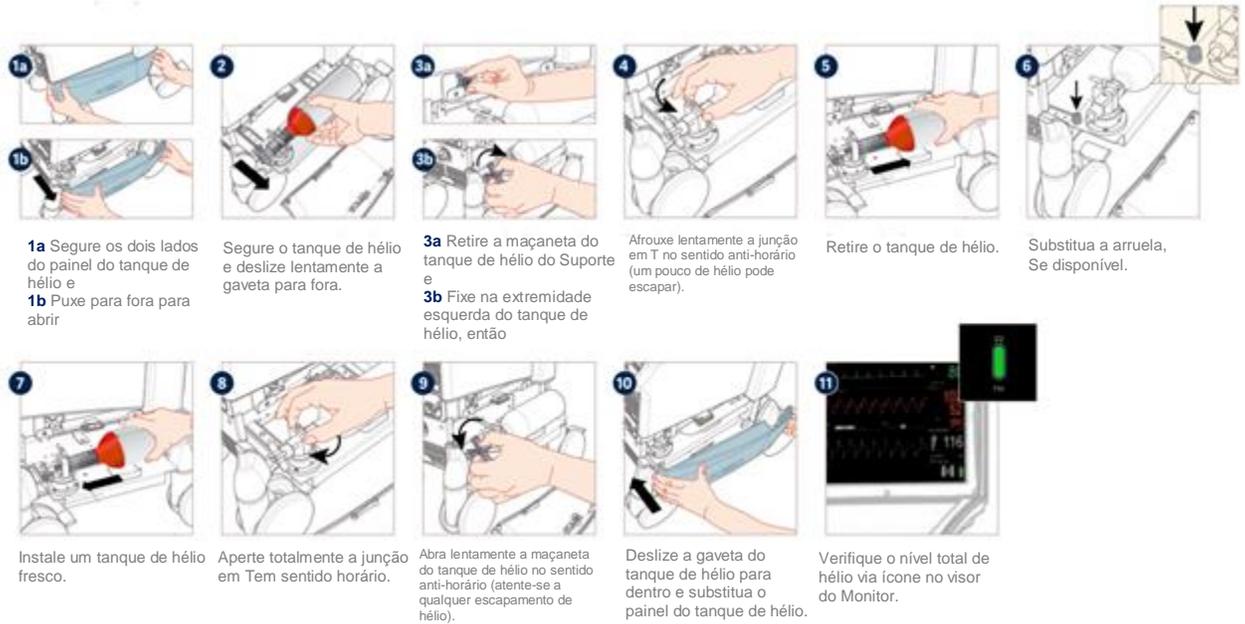
Foram relatadas falhas do regulador de hélio de alta pressão que podem causar um vazamento de hélio no carrinho hospitalar Cardiosave. O regulador de hélio de alta pressão está localizado no Carrinho Hospitalar Cardiosave e regula a pressão de hélio do fornecimento externo de hélio. Em caso de falha do regulador de hélio, o reservatório interno de hélio de um Console da Bomba não será reabastecido quando atracado em um carrinho hospitalar impactado. Isto pode resultar em uma quantidade insuficiente de hélio dentro do reservatório interno. Por favor, consulte as imagens abaixo para referência.

Figura 2: Como ilustrado em **Instruções de Operação de Cardiosave Hybrid e/ou Rescue**

1. Durante a Instalação e Substituição do Tanque de Hélio pelas Instruções de Operação do Cardiosave, por favor, certifique-se de não danificar o tanque de hélio ou a forquilha do tanque de hélio ao inserir e/ou remover o tanque de hélio.
2. Por favor, siga as instruções de uso ao trocar o tanque de hélio.

3. Se o usuário observar qualquer dano visual no Regulador de Alta Pressão, favor contatar seu representante de serviços da Datascope/Getinge.

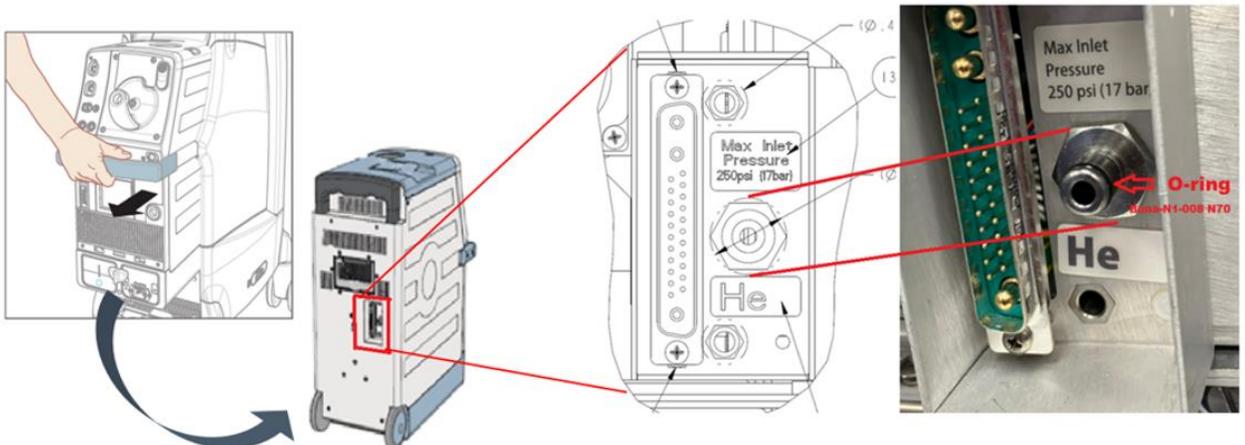
Houve relatos de danos, desgaste ou rasgos nos O-rings do Console da Bomba Cardiosave, resultando em vazamentos no tanque de hélio. O encaixe de desconexão rápida é o ponto de conexão que permite o reabastecimento do reservatório interno de hélio do Console da Bomba quando o Console da Bomba é encaixado no carrinho hospitalar. Por favor, consulte as imagens abaixo para referência.

Figura 3: Desenhos conforme retratado em **Instruções de Operação de Cardiosave Hybrid e/ou Rescue**, juntamente com uma imagem final do O-ring, conforme aparece na unidade.

1. Se o usuário observar qualquer dano visual ao O-ring instalado como parte do encaixe de desconexão rápida, favor contatar seu representante de serviços da Datascope/Getinge. Se possível, remover a BIAA do uso do paciente até que consertos apropriados possam ser feitos.

A Datascope/Getinge está atualmente atualizando a instrução anual de Manutenção Preventiva para incluir a substituição do O-ring de encaixe de desconexão rápida.
