**URGENTE: Aviso de Segurança**  
**Registro ANVISA 10216710386**

Monitor de Sinais Vitais EarlyVue VS30 e Monitor EarlyVue VS30 Vitals  
Alarme de calibração ausente

21-Fev-2023,

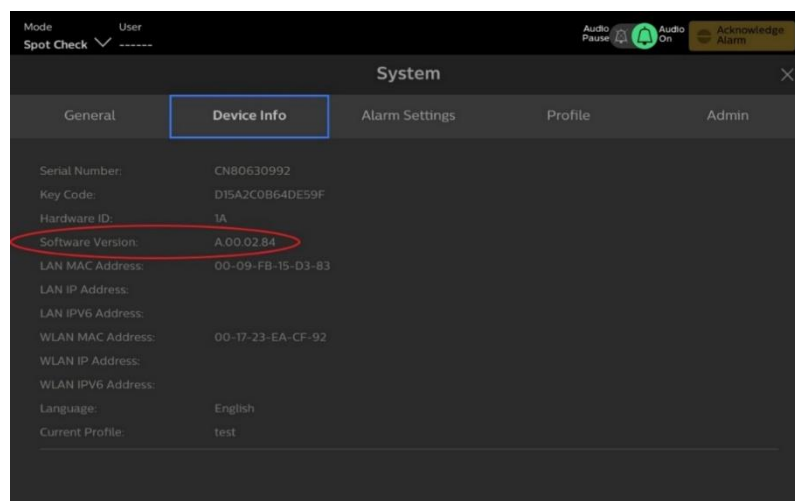
**Imagem 3 - A versão do software é exibida na guia Device Info**

Todas as versões de software iguais ou inferiores a A.00.02.84 devem ser atualizadas.

Um representante da Philips entrará em contato com você para organizar uma atualização de software do seu monitor ou monitores. A Philips começará a agendar a atualização após o lançamento formal da ação de campo, que está planejada com um cronograma de implementação de seis meses.
