Aviso Urgente de Segurança em Campo

Nome comercial do produto afetado: Accelerator a3600

Identificador FSCA: FSCA – ACP – 202303 – 02

Data: 10 de Março de 2023

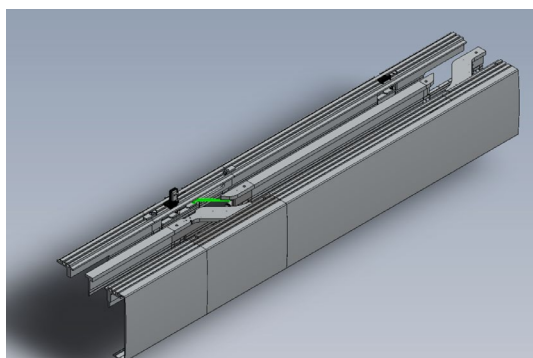
Imagem 1: Posição da porta de desvio

Para evitar a ocorrência do problema descrito, a Inpeco recomenda checar visualmente todos os dias as portas na entrada da linha de buffer dos módulos impactados (ver Imagem 1) para verificar se:

Se a verificação visual falhar, entre em contato com o suporte técnico local para obter assistência antes de usar os módulos impactados do Sistema de Automação para processar amostras.

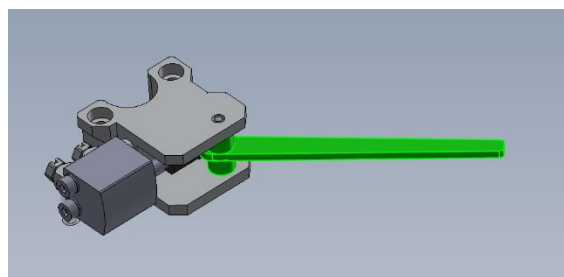
Imagem 2: Aspecto do desvio

- não há obstruções impedindo a correta ativação e movimento do desvio;
- o desvio parece intacto, ver Imagem 2;
- a posição do desvio está alinhada aos perfis quando está direcionando um tubo, ver Imagem 3; os tubos que precisam ser direcionados pelo módulo são desviados de maneira fluida, sem perder nenhum bloqueio ou bloqueio parcial do transportador.
