Ação de campo: FFBR 01/2023

NOTIFICAÇÃO DE SEGURANÇA DE USO

FUJIFILM FDR Nano (DR-XD1000)

Contramedida de reforço do braço de sustentação

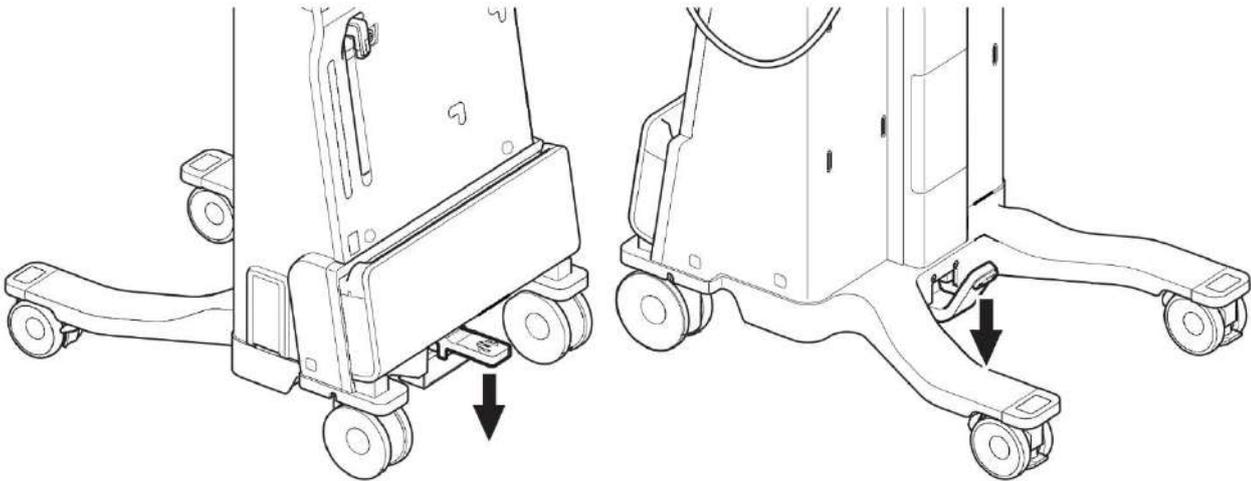
1. Ajuste o pedal de trava para a posição [Down] (para baixo) e trave o carro do raio X.

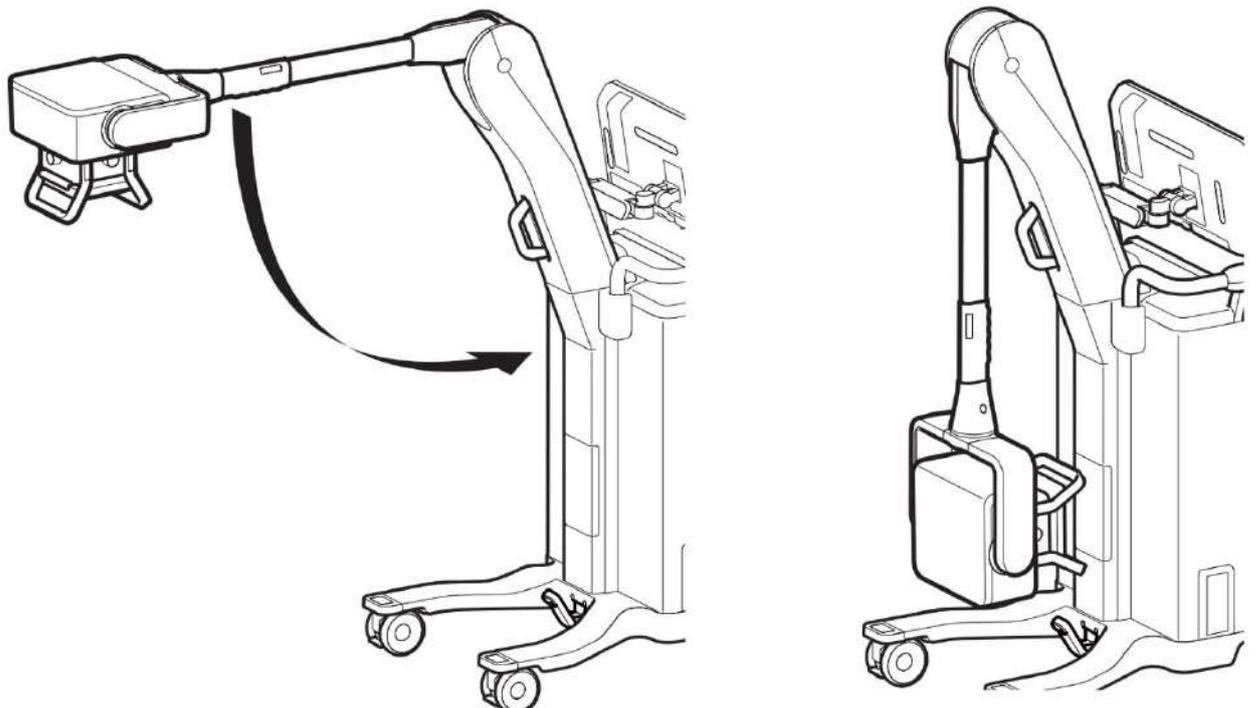
2. Recolha o braço do raio X para a posição inicial (home position).

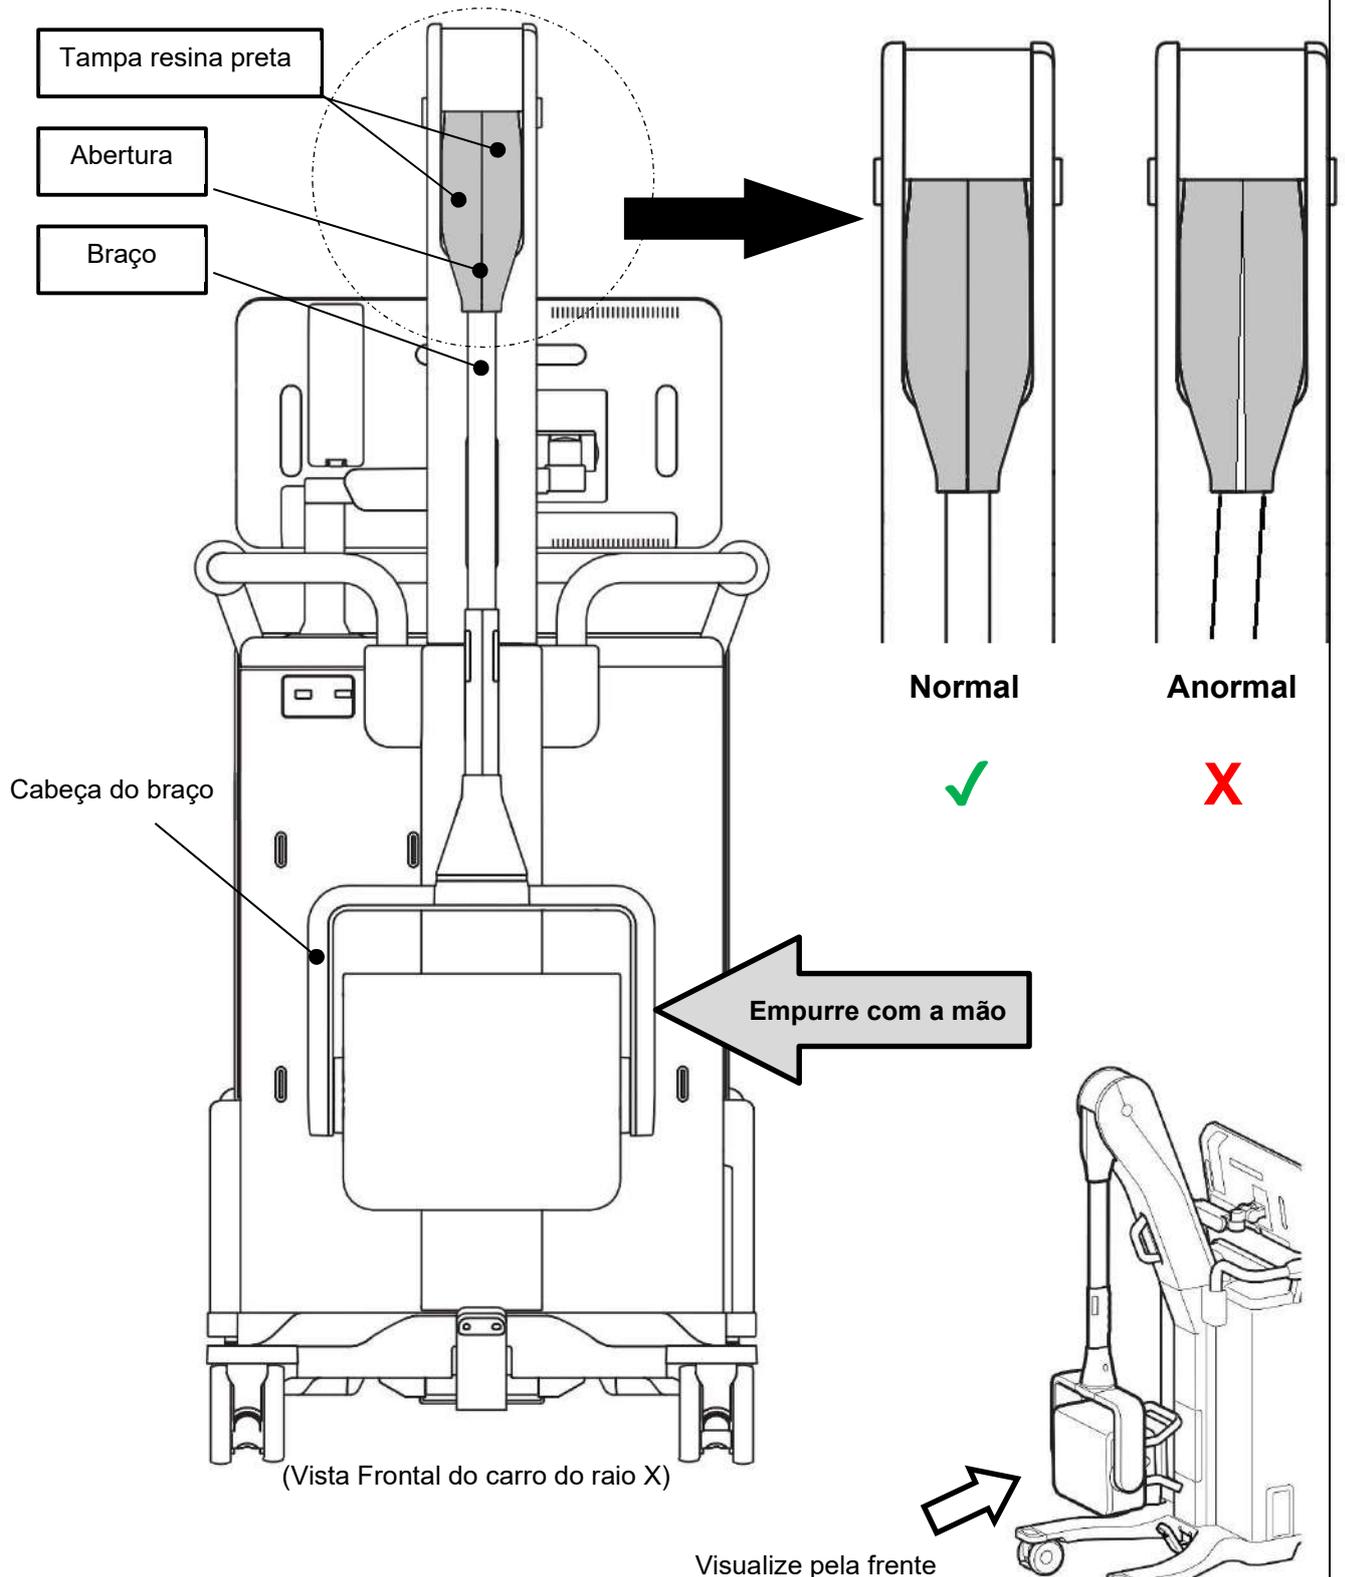
3. Empurre para o lado a cabeça do braço, conforme figura abaixo, e veja pela frente como a base do braço se comporta.

- (1) Certifique-se que o vão entre as tampas de resina não aumente.
- (2) Certifique-se que o braço não se inclina contra as tampas de resina.

Se houver alguma anormalidade, por favor pare de usar **IMEDIATAMENTE** e entre em contato com os contatos listados na página 1.
