Automação Aptio

Firmware para o Módulo de Entrada e Saída, Módulo de Armazenamento e Recuperação, Módulo de Interface Vesmatic Cube 80 e Módulo de Interface Alinity h

Identificador de Aviso de Segurança de Campo Urgente: FSN-AP2-202303-03 V.2

Aviso de Segurança Urgente

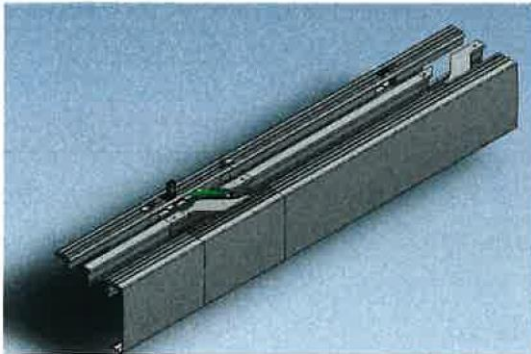
Imagem 1: Posição da porta desviadora

Para evitar a ocorrência do problema descrito, a Inpeco recomenda verificação visual diária das portas na entrada da zona de espera (buffer) dos módulos afetados (consulte a Imagem 1) para verificar se:

Se a verificação visual não passar, contacte a assistência técnica para o ajudar antes de utilizar os módulos afetados do Sistema de Automação para processar amostras.

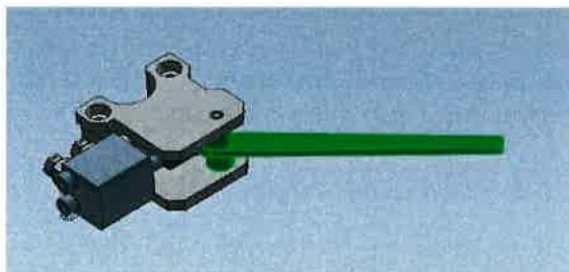
Imagem 2: Aparência do desviador

- Não existe quaisquer obstruções que evitem a ativação e movimento corretos do desviador (divert);
- O desviador (divert) parece estar intacto, consulte a Imagem 2;
- A posição do desviador (divert) está alinhada com os perfis quando um tubo é desviado, consulte Imagem 3; os tubos têm que ser encaminhados pelo módulo são desviados facilmente, sem qualquer bloqueio parcial ou falta do transportador (carrier).

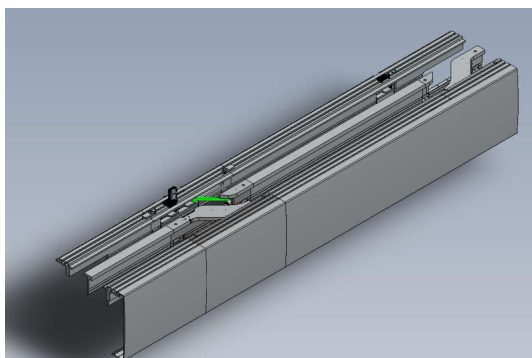
Imagem 1: Posição da porta desviadora

Para evitar a ocorrência do problema descrito, a Inpeco recomenda a verificação visual diária das portas na entrada da zona de espera dos módulos afetados (consulte a imagem 1) para verificar se:

Se a verificação visual não passar, contacte a assistência técnica para o ajudar antes de utilizar os módulos afetados do sistema de automação para processar amostras.

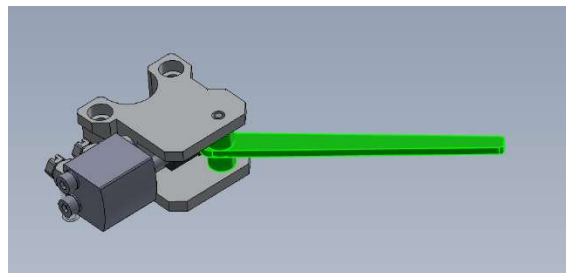
Imagem 2: Aparência do desviador

- não existem quaisquer obstruções que evitem a ativação e movimento corretos do desviador;
- o desviador parece estar intacto, consulte a imagem 2;
- a posição do desviador está alinhada com os perfis quando é um tubo é desviado, consulte a imagem 3; os tubos que têm que ser encaminhados pelo módulo são desviados facilmente, sem qualquer bloqueio parcial ou em falta do transportador.
