URGENTE: Aviso de Segurança
Registro Anvisa 10216710345

Sistema Philips Azurion R2.2.0, R2.2.1, R2.2.3, R2.2.5 e R2.2.6
Possível Perda de Funcionalidade de Raios-X

13 – Abril-2023,

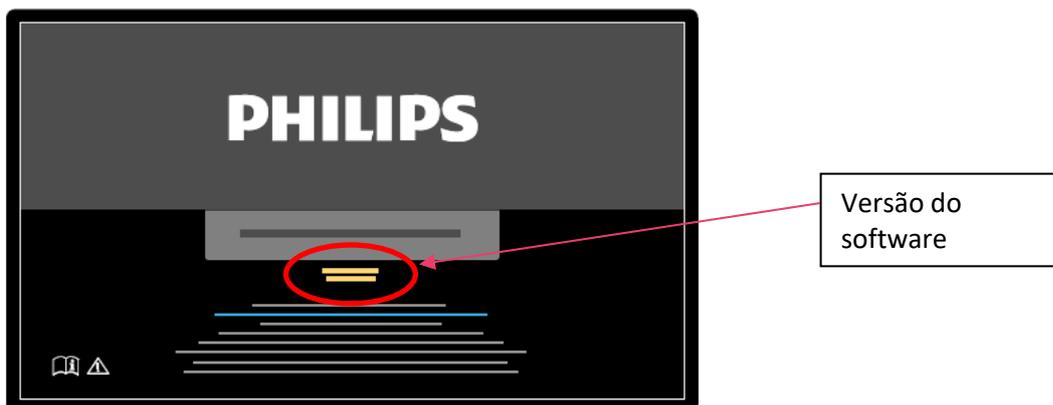
Figura 2: Tela de inicialização do sistema

A versão do software do sistema Philips Azurion pode ser identificada durante a inicialização (Figura 2).
