## **AVISO DE AÇÃO DE CAMPO**

**Ação Nº:** 0002/2023

**Produtos:** EQUIPAMENTO DE RX FIXO RADSPEED COM ESTATIVA DE TETO MODELO CH-200/CH-200M

Ref.: **AÇÃO DE CAMPO PARA INSTALAÇÃO DE PROTEÇÕES ADICIONAIS AO EQUIPAMENTO**

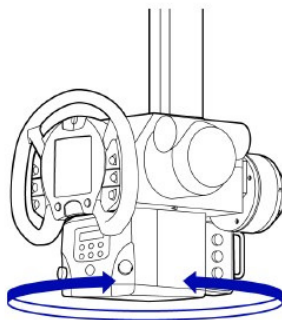
Fig. 1 Rotação em torno do eixo vertical

- 1) Faça inspeções diárias na estativa CH-200/CH-200M. Em particular, cheque se há alguma anormalidade como por exemplo ser possível rotacionar o suporte do tubo de raios-X em seu eixo vertical (Fig. 1 abaixo) sem pressionar qualquer botão no painel de controle; se qualquer ponto anormal for observado, pare de usar o equipamento e contate o representante Shimadzu prontamente.
- 2) Assegure-se de não colidir a estativa com os batentes mecânicos presentes nas extremidades dos trilhos. Se ocorrerem colisões fortes com os batentes, o parafuso poderá ser impactado, causando seu afrouxamento e possível quebra.
- 3) Não rotacione o suporte do tubo de raios-X em cima ou muito próximo ao paciente.
