**AVISO DE SEGURANÇA DE CAMPO URGENTE
CORREÇÃO DO DISPOSITIVO MÉDICO
FSCA 2249723-05/05/2023-008-C**

**Datascope Cardiosave Hybrid and Rescue Bombas de Balão Intra-Aórtico
(IABP)**

Descrição do produto:	Código do produto/Número da peça:	Código UDI:
Cardiosave Híbrido	0998-00-0800-32	10607567111117

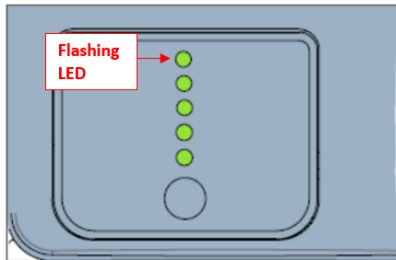
Figure 1: Battery is 80% - 100% Charging

Cada bateria tem cinco (5) LEDs que indicam o estado aproximado de carga da bateria. **Uma bateria com 80% de carga é representada por quatro (4) LEDs acesos e, durante o carregamento, o LED superior da bateria estará piscando . Remover a bateria quando o LED superior estiver piscando durante a operação de carregamento pode resultar em danos ao circuito de carregamento da bateria do Cardiosave.**

Do NOT remove battery

Para evitar surtos elétricos que possam prejudicar a capacidade do Cardiosave de carregar as baterias, **não remova a bateria** de um Cardiosave **quando o nível da bateria estiver em 80% ou mais e estiver carregando ativamente** (ou seja, conectado com sucesso à alimentação CA). Mantenha a bateria no compartimento de carregamento até que esteja totalmente carregada.

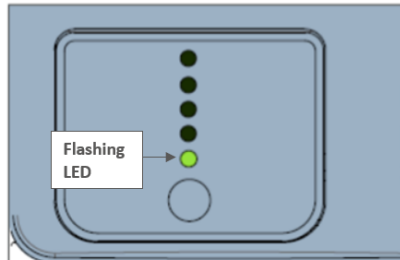
Figure 2: Battery 0%-20% Charging

Safe to remove battery

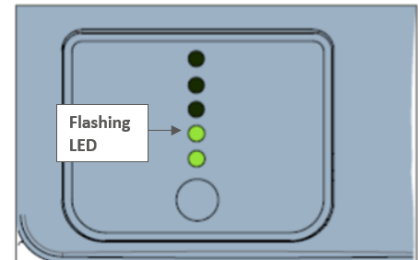
Figure 3: Battery 20%-40% Charging

Safe to remove battery

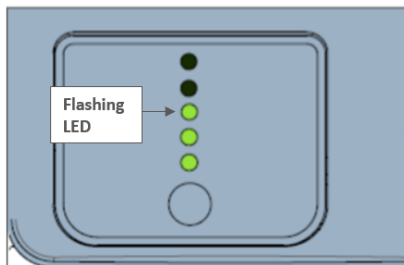
Figure 4: Battery 40%-60% Charging

Safe to remove battery

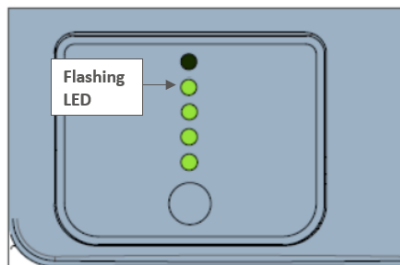
Figure 5: Battery 60%-80% Charged

Safe to remove battery

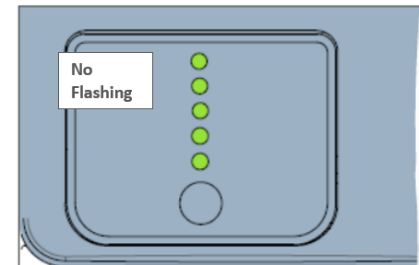
Figure 6: Fully Charged Battery

Safe to remove battery

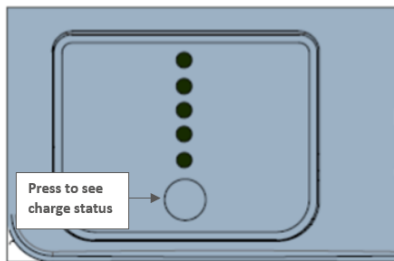
Figure 7: Not Actively Charging
 Press button to view charge status

- Após a conclusão da operação de carregamento, todos os 5 LEDs acenderão brevemente e depois apagarão.
- Sempre verifique o estado de carga pressionando o botão abaixo dos LEDs na parte frontal da bateria.
- Se todos os 5 LEDs não acenderem após pressionar o botão, a operação de carregamento da bateria não foi bem-sucedida.
