Produto/nome comercial:	Cios Select VA21 com FD	EU-SRN	CN-MF-000013434 (SSME)
UDI-DI:	04056869267180	E-mail	updateshealthcare.br.team@siemens-healthineers.com
		Data	Junho de 2023
		ID da ação corretiva	AX012/23/S

Informações de segurança do cliente (CSI - Customer Safety Information) para ação corretiva de segurança de campo

Assunto: Substituição da tampa monobloco para Cios Select VA21 com FD

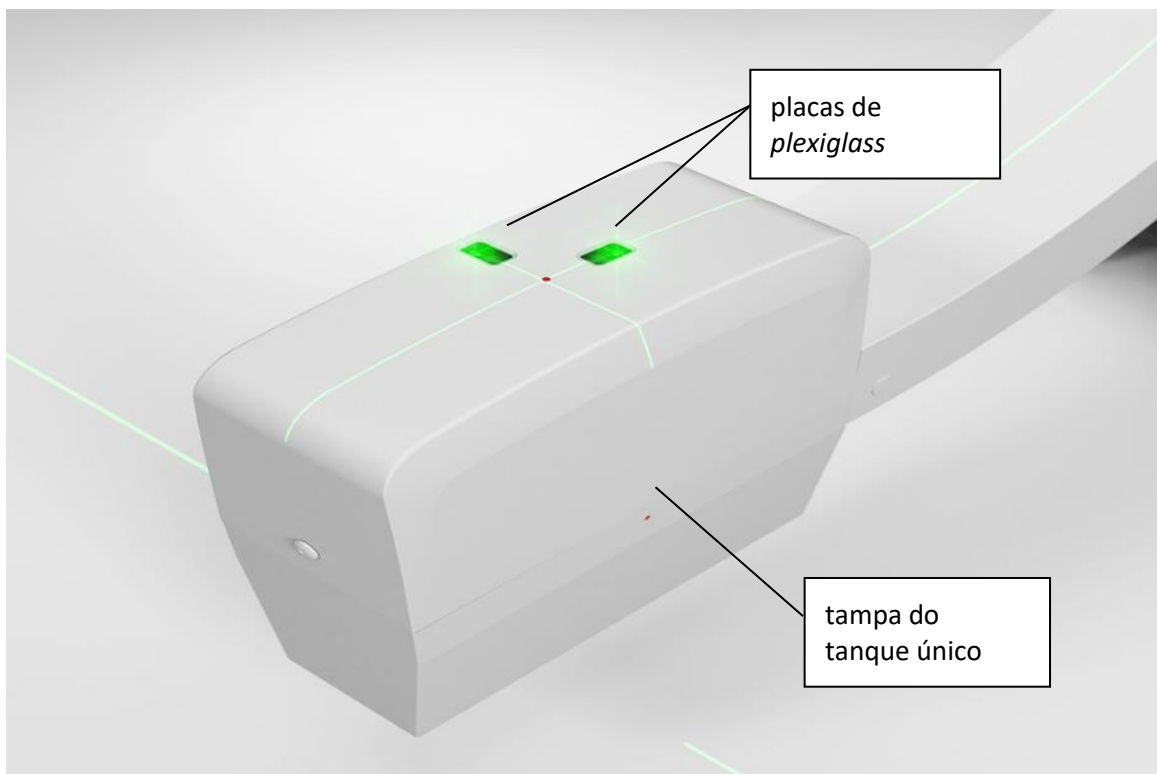
Foi identificada que uma cola incorreta foi aplicada na placa de *plexiglass* no conjunto da tampa do tanque único durante a fabricação Cios Select VA21 com FD (Número do material: 11577298). Isso pode resultar em sua possível queda. É mais provável que o problema aconteça se choques, colisões e vibrações ocorram com frequência.

As placas de *plexiglass* (utilizadas para que os feixes de laser se espalhem) no conjunto da tampa do tanque único podem se soltar, o que pode possibilitar a entrada de líquido no tanque. Na situação mais grave, existe risco de choque elétrico. Por exemplo, no caso de entrada de grande quantidade de líquido após a queda do *plexiglass* ao mesmo tempo em que o usuário ou operador toca o líquido na tampa que está conectada às partes energizadas internas.

A alta taxa de consumo da tampa do tanque único foi identificada em campo. Após a investigação da equipe de P&D, foi identificado que o fornecedor não aplicou o tipo correto de sílica gel de acordo com os requisitos do design do componente. Portanto, a adesão da placa de *plexiglass* é insuficiente e há possibilidade de que ela se solte.

Caso as placas de *plexiglass* estejam quebradas ou ausentes, o uso do sistema deve ser interrompido imediatamente até que a tampa seja substituída.

A atualização de campo foi iniciada, de modo que as tampas dos tanques únicos dos equipamentos afetados serão substituídas por novas tampas.
