URGENTE: Aviso de Segurança
Registro Anvisa 10216710206

Séries **Azurion** e **Allura Xper**

Potencial de perda de movimentos mecânicos e de queda do transporte FlexMove com o conjunto C-Arc

12-Junho-2023

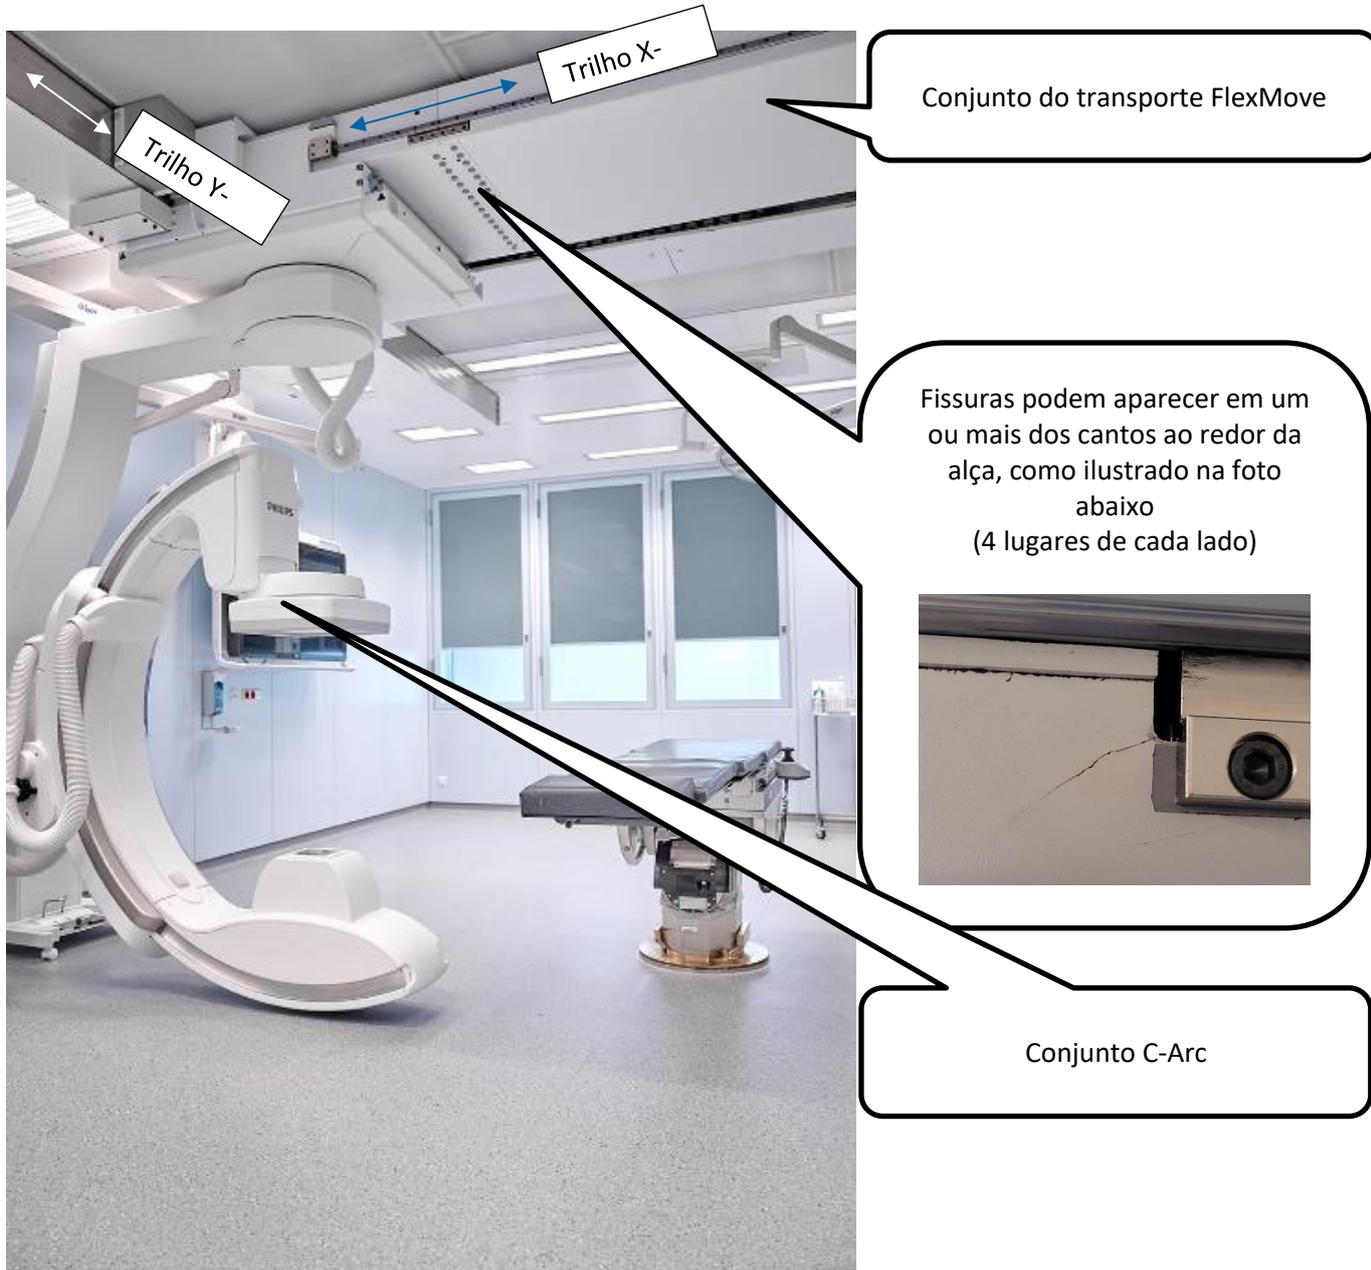
Figura 1

A Philips identificou que, devido às forças aplicadas durante o movimento do arco em C dos sistemas Azurion e Allura, os parafusos que sustentam o transporte FlexMove podem se soltar e/ou quebrar, e podem aparecer rachaduras no transporte FlexMove (consulte as Figuras 1, 2 e 3).

Se os parafusos de fixação do trilho do FlexMove se soltarem ou quebrarem, ou se aparecerem rachaduras no transporte, poderão ocorrer os seguintes problemas:

- Os movimentos transversais do C-Arc são interrompidos devido a falsas detecções de colisão por causa do atrito adicional.
- O movimento manual do transporte FlexMove não é possível devido ao atrito adicional.
- Ruído anormal durante o movimento transversal do C-Arc.
- Suspensão instável do C-Arc.
- Queda do conjunto C-Arc (1.500 kg), se todos os parafusos no eixo X quebrassem/se soltassem.

- Queda do conjunto C-Arc (até 10 cm se o C-Arc estiver em um lado do trilho, até 5 cm se o C-Arc estiver no centro dos trilhos e 1,5 cm se o C-Arc estiver na posição Anterior/Posterior), se todos os parafusos no eixo Y quebrarem/se soltarem.

A Philips inspecionará todos os sistemas afetados para:

- Verificar se há fissuras no transporte FlexMove
- Verificar se os parafusos do transporte FlexMove estão afixados corretamente
- Substituir os parafusos soltos e os parafusos quebrados.

Se, durante a inspeção, não for possível substituir o(s) parafuso(s) solto(s) ou quebrado(s) identificado(s), ou se forem identificadas fissuras, a Philips planejará a substituição dos parafusos afetados e/ou do transporte FlexMove.

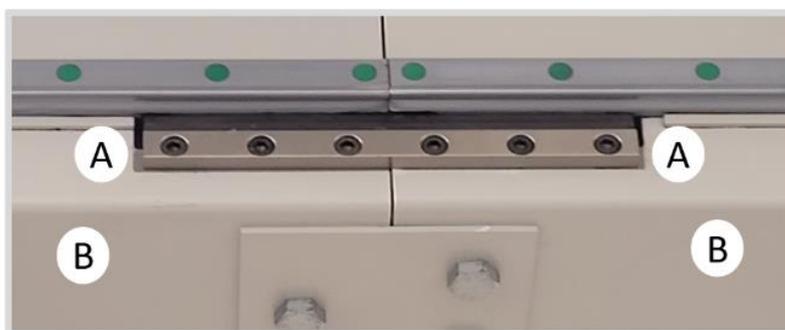
Figura 6. Localização onde podem ocorrer as fissuras

- Mantenha este Aviso de Segurança Urgente com a documentação do sistema até que a Philips corrija o seu sistema. Certifique-se de que a carta esteja em um local provável de ser visto/visualizado.
- Se voce observar fissuras no transporte FlexMove (veja as Figuras 2 e 3), entre em contato com a Philips para que a inspeção do seu sistema seja priorizada:
 - se as fissuras estiverem presentes na área marcada como A na figura abaixo, você pode continuar usando seu sistema
 - se as fissuras começarem na área marcada como A na figura abaixo e continuar até a área B, a Philips recomenda que você para o uso do sistema.
