Correção de Produto Urgente

Data 07 de junho de 2023

Descrição do Produto	Número de Lista	Número GLP*	Número de Série	UDI***
GLP systems Track**	06Q42-01	12110	AAS110	
	06Q42-02	12110

Em caso de dúvidas relacionadas a este comunicado, entre em contato com o Centro de Serviço ao Cliente local (0800 011 9099) e informe o seguinte código de referência: FA24MAY2023 Versão B.

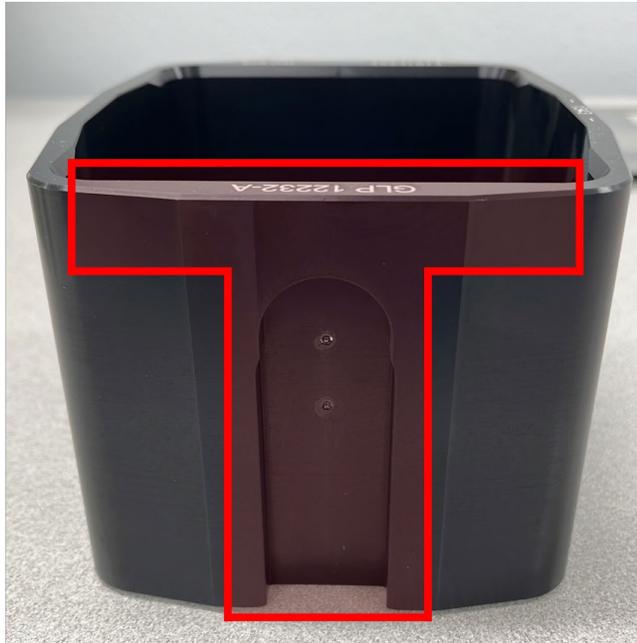
Problema	Módulos Impactados	Impacto sobre os Resultados de Pacientes ou a Segurança do Operador	Medidas Necessárias
5.	<p>A Abbott identificou um problema relacionado ao Módulo de Centrífuga. Enquanto centrifuga amostras, o suporte da caçapa da centrífuga (número de lista 06Q06-01) pode quebrar, fazendo com que se separe do rotor e causando danos à centrífuga.</p> <p>O motivo da falha é que o design do suporte da caçapa da centrífuga é insuficiente para atender o tempo de uso esperado atual.</p>	CM	<p>Há potencial de atraso nos resultados, já que o dano pode levar à perda de amostras de pacientes dentro da centrífuga no momento do evento, o que pode exigir uma nova coleta de amostras. Além disso, a centrífuga fica indisponível após a falha e as amostras podem precisar ser processadas fora da esteira.</p> <p>Existe possibilidade de impacto à segurança dos usuários e danos à propriedade pela ejeção de peças e de elementos cortantes a partir da falha na centrífuga.</p> <p>Há potencial de exposição a risco biológico, se durante a limpeza, o operador entrar em contato com o material da amostra derramada.</p> <p>Até o momento da emissão deste comunicado, não houve relatos de lesões, danos a propriedades devido à ejeção de peças, nem exposição a risco biológico de operadores em relação a esse problema. Aconteceram 5 falhas em centrífuga referentes a falhas no suporte da caçapa.</p>	Siga os procedimentos de inspeção e manutenção descritos no Apêndice B .

1. Semanalmente, faça a inspeção total de seus suportes de caçapa em busca de fissuras, especialmente na parte superior interna/externa do suporte da caçapa e próximo dos sulcos de sustentação (destacados abaixo em vermelho). As fissuras podem ser identificadas mais facilmente com o uso de uma lupa. Se forem observados defeitos ou fissuras, o suporte de caçapa não poderá ser utilizado novamente.

- Após um ano de uso, os suportes de caçapa devem ser substituídos para evitar falhas.
 - A Abbott enviará a todos os clientes suportes de caçapa sobressalentes, começando pelos sistemas mais antigos. A data de instalação de cada módulo é indicada no **Anexo B**.
 - Os usuários devem encomendar os próximos suportes de caçapa com base na nova previsão de um ano de uso antes da substituição.
- Frequentemente realize limpeza, inspeção e lubrificação semanais conforme orientado no **Apêndice B**.
- Continue a conduzir todas as Verificações (Seção 7.3) e Manutenção (Seção 7.4) de acordo com o Manual de Operações do Sistema de Automação Laboratorial GLP systems Track, Centrifuge Module (CM).
