Nossa Ref. : FSCA -SHS-2023-001

AVISO DE SEGURANÇA DE CAMPO

FSCA- SHS-2023-001, OPMI LUMERA 300, inspecionar (reparar se necessário) o braço da suspensão

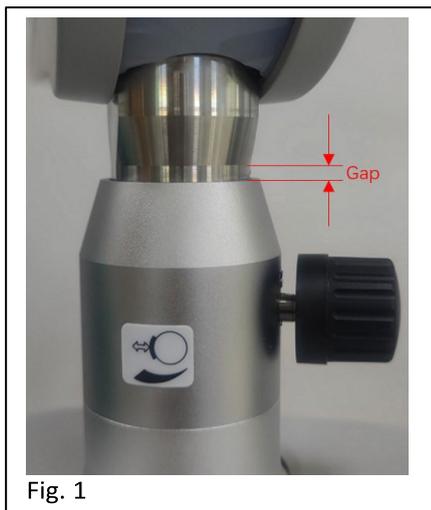
Em certos dispositivos existe a probabilidade de faltar um parafuso específico durante a montagem. Este parafuso é usado para evitar que uma tampa de rosca interna gire, o que garante a conexão entre o braço de suspensão e os componentes suspensos. O defeito identificado pode levar a um risco potencial.

braço pode fazer com que os componentes suspensos caiam do braço de suspensão, isso pode levar a possíveis ferimentos à pessoa sob os componentes suspensos.

A folga mostrada na Fig. 1 indica o estado de fixação da tampa da rosca (não visível) que carrega toda a carga do braço de suspensão. Se esta folga não estiver em seu valor nominal, existe o risco do OPMI cair do braço da suspensão.

- Meça a folga mostrada na Fig. 1
Se a folga for maior que 5 mm, **pare imediatamente de usar o dispositivo! Neste caso, o OPMI LUMERA 300 não pode mais ser usado.**

Estamos planejando inspecionar (reparar, se necessário) o braço da suspensão imediatamente. Nossa equipe de serviço entrará em contato com você para agendar uma inspeção (reparo, se necessário) do braço de suspensão. Não hesite em entrar em contato com a organização ZEISS local em caso de qualquer preocupação ou dúvida.
