CORREÇÃO DE DISPOSITIVO MÉDICO URGENTE

PARA UM SUBCONJUNTO DE CDIs E CRT-Ds GALLANT™,
NEUTRINO™ NxT E ENTRANT™

MODELOS CDVRA500Q, CDDRA500Q, CDHFA500Q, CDVRA600Q,
CDDRA600Q, CDHFA600Q, CDVRA300Q, CDDRA300Q E CDHFA300Q

Agosto de 2023

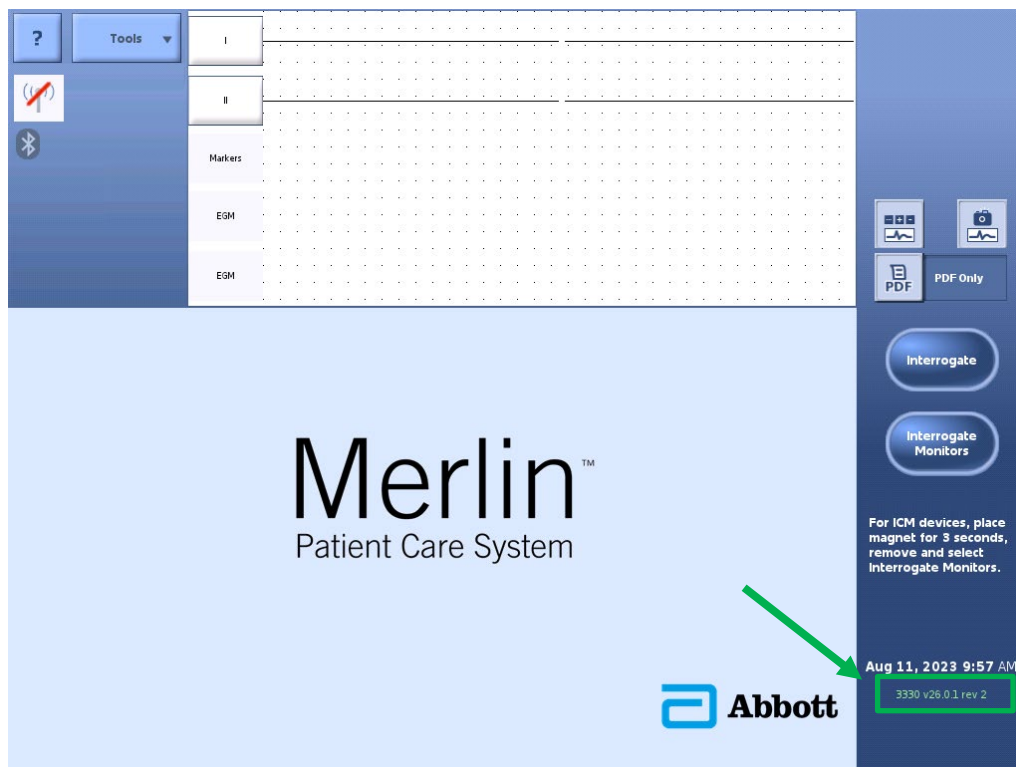
Imagem 2: Versão do software Merlin™ PCS 3650 visível na tela inicial

A versão do software Merlin™ PCS 3650 é visível no canto inferior direito da tela inicial, conforme exibido na imagem abaixo. Confirme se a versão do software do programador é 3330 v25.4.1 ou superior.
