## URGENTE: CORREÇÃO DE DISPOSITIVOS MÉDICOS

### Versões 2.0 e 2.0.1 do aplicativo StealthStation™ S8 (Modelo n.º 9735762)

Os softwares StealthStation™ S8 e StealthStation FlexENT™ planejam a mudança de dados com o novo exame de referência

FA1361

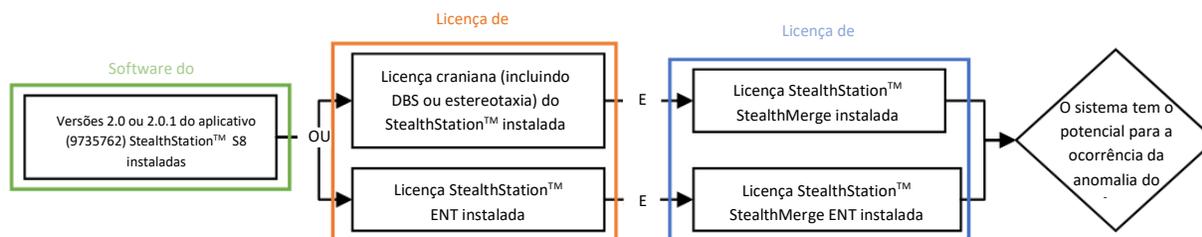
**Figura 1.** Versão e licenças do software

Essa anomalia ocorre nas versões 2.0 ou 2.0.1 do aplicativo StealthStation™ S8. No entanto, para que essa anomalia ocorra clinicamente, o StealthStation™ S8 também deve ter procedimentos específicos (cranianos ou otorrinolaringológicos) e licenças de recursos (StealthMerge) instalados. A **Figura 1** inclui os detalhes desses procedimentos e licenças.

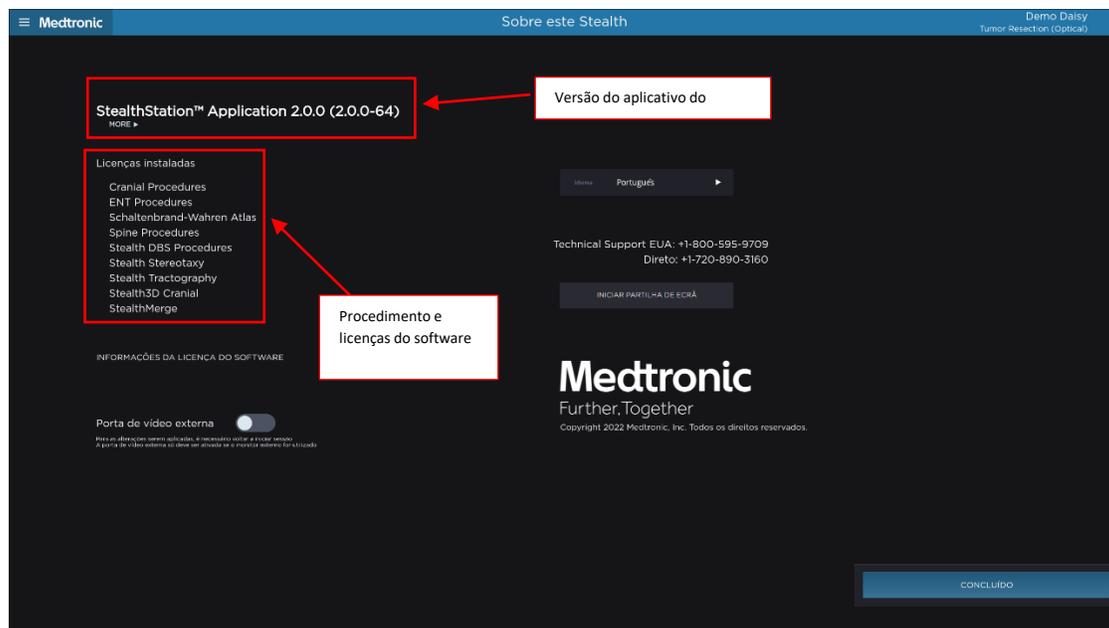
**Figura 2.** Página do sistema para versão e licença do software

**Nota:** Para verificar a versão do software do aplicativo e a(s) licença(s), abra a página "About this Stealth" (Sobre este Stealth); consulte a **Figura 2** para a localização dessas informações.

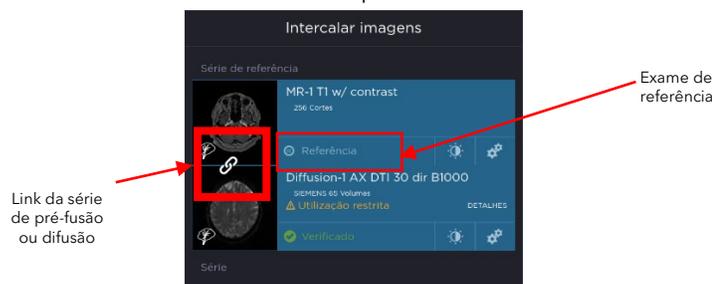
**Figura 3.** Pré-fusão/união por difusão com referência

1. O exame de referência de navegação é combinado com uma série de difusão (para processamento de tractografia) ou com uma série do tipo pré-fusão (um exame que não contém informações anatômicas que já devem estar alinhadas ou pré-fundidas com a anatomia no exame de referência - exemplos são uma sobreposição de mapa de ativação de RM funcional ou um exame PET).

**Nota:** O link do ícone na **Figura 3**, abaixo, indica o uso de pré-fusão ou união por difusão. As imagens combinadas sem esse link de ícone não são afetadas por essa anomalia.

A Medtronic recomenda que os usuários não alterem o exame de referência após o estabelecimento de um plano cirúrgico se o exame de referência original incluir exames de pré-fusão ou união por difusão. Os dados incorretos do plano cirúrgico **não podem** ser recuperados com a reversão para o exame de referência original. Para resolver esse problema, o usuário deve atualizar manualmente os planos existentes para os locais originais ou criar novos planos.

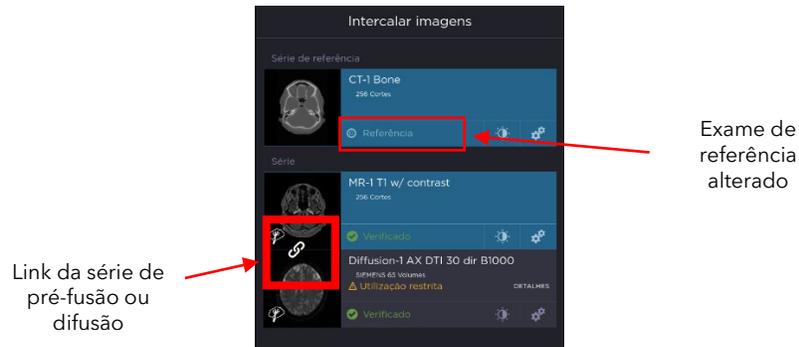
**Figura 4.** Pré-fusão/união por difusão com referência alterada

2. Os dados de planejamento cirúrgico (planos cirúrgicos, anotações ou dados AC-PC) são estabelecidos com base no exame de referência com os exames de pré-fusão/união por difusão.
3. O exame de referência é alterado para um exame diferente, como visto na **Figura 4**, abaixo.

De acordo com as instruções de uso: Verifique se o ponto-alvo, o ponto de entrada e a trajetória de um plano são clinicamente válidos antes de usá-lo em um procedimento. Percorra o plano cirúrgico para verificar a entrada, o alvo e a trajetória após qualquer edição.
