## AVISO DE SEGURANÇA EM CAMPO URGENTE

Microscópios cirúrgicos: M530 OHX, PROvido, Proveo 8  
Identificador FSCA: CAPA-LIS-MD-22-001  
Substituição da unidade da fonte de alimentação

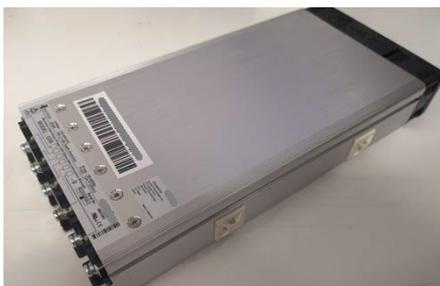
Esses pontos fracos no processo fizeram com que a fonte de alimentação superaqueça devido à sobrecarga de um componente interno.

Consequentemente, devido à sobrecarga dos componentes internos, um componente específico pode falhar, o que fará com que o dispositivo desligue inesperadamente.

Figura 1: Unidade da fonte de alimentação em não conformidade

Por precaução, a Leica Microsystems decidiu iniciar uma ação corretiva de segurança para substituir a unidade de fonte de alimentação afetada em todos os microscópios cirúrgicos M530 OHX, PROvido e Proveo 8 potencialmente afetados que foram entregues entre 1º de dezembro de 2021 e 25 de agosto de 2023. A substituição da peça ajudará a garantir que os sistemas afetados não desenvolverão nenhuma falha e que o sistema funcionará de acordo com a especificação.
