## AVISO IMPORTANTE DE SEGURANÇA EM CAMPO

<b>Assunto:</b>	<b>Possibilidade de extensão não controlada dos braços detectores do XVI/iViewGT™</b>
<b>Produto:</b>	<b>Acelerador digital</b>
<b>Escopo:</b>	<b>Aceleradores digitais com sistemas XVI ou iViewGT™ anteriores ao número de máquina 154585.</b>
<b>Liberação da notificação:</b>	<b>Outubro de 2023</b>
<b>Referência da UDI:</b>	<b>N/A</b>

Classificação: Aviso importante de segurança em campo	Número de referência da FCO (Field Change Order, Ordem para mudar de campo) 200-01-103-088
Descrição	A Elekta identificou que, em determinadas situações, há um potencial para uma extensão não controlada dos braços detectores do iViewGT/XVI durante o uso clínico.

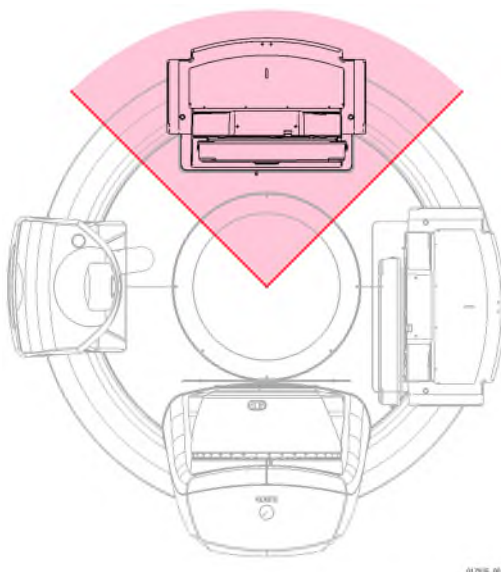
A Elekta recomenda que o painel detector não seja aberto nem fechado quando o gantry está em 180° ( $\pm 45^\circ$ ), principalmente quando um paciente está em cima da mesa de tratamento. O movimento do painel detector de MV nesses ângulos incomoda o paciente, que fica posicionado abaixo do painel detector do iViewGT™.

Figura 1 - Posições de abrir e fechar não recomendadas para o braço detector de MV

A Elekta recomenda que o usuário não abra nem feche o braço detector enquanto ele estiver posicionado acima do paciente, conforme especificado nas Instruções de Uso (IFU), conforme mostrado abaixo.

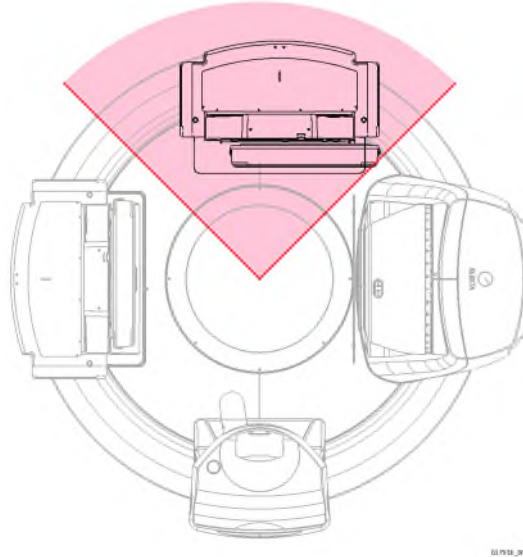
A Elekta recomenda que você não abra nem feche os braços do detector quando eles estiverem em uma posição acima do paciente.

Figura 2 - Posições de abrir e fechar não recomendadas para o braço detector de kV.

Uso clínico: ajuste o gantry a 0 graus, desdobre o detector de kV, use o sistema XVI.
